# INFORME DE REVISIÓN TÉCNICA

## LABORATORIO DE VARIABLES ELÉCTRICAS

| <b>Informe No.:</b> | 63272 | <b>Fecha de Revisión:</b> | 2025-11-21 |

| <b>Equipo:</b> | Balanza | <b>Código empresa:</b> | ***** |

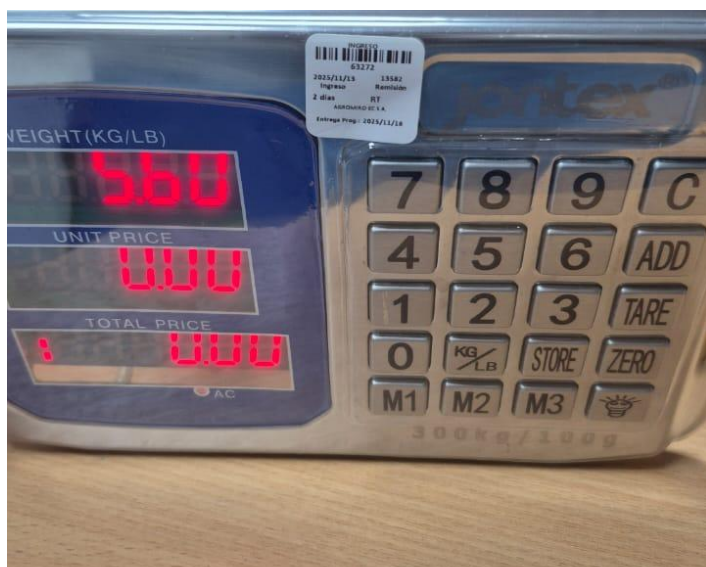
- a) El falso contacto no permite un buen funcionamiento del equipo.
- b) La corrección del falso contacto permite el correcto funcionamiento de la balanza.
- c) El equipo ya funciona de manera correcta.

**Figura 3: Funcionamiento del equipo.**
