INFORME DE REVISIÓN TÉCNICA

LABORATORIO DE VARIABLES ELÉCTRICAS

Informe No.:	63272	Fecha de Revisión:	2025-11-21
Propietario:	AGROMIRO-EC S.A.	Técnico de Mantenimiento:	Tec. Mauricio Landívar
Dirección:	AV DE LOS GRANADOS N40-881 Y SHUARAS, QUITO, PICHINCHA

Equipo:	Balanza	Código empresa:	*****
Marca:	JONTEX	Rango:	(0 a 300) kg
Modelo:	TCS-300kg	División de escala:	0.1 kg
Serie:	93994	Ubicación:	*****

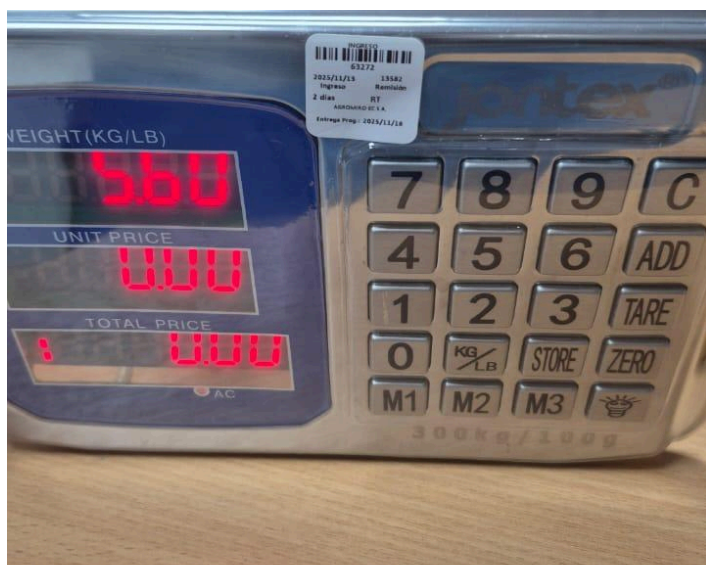
Figura 3: Funcionamiento del equipo.

- a) El falso contacto no permite un buen funcionamiento del equipo.
- b) La corrección del falso contacto permite el correcto funcionamiento de la balanza.
- c) El equipo ya funciona de manera correcta.
