# INFORME DE MANTENIMIENTO PREVENTIVO BÁSICO

| <b>Informe No.:</b> | 64156.2 | <b>Fecha de Mantenimiento:</b> | 2025-12-08 |

| <b>Equipo:</b> | Balanza | <b>Código empresa:</b> | ***** |
| <b>Marca:</b> | AND | <b>Rango:</b> | (0 a 51) g |

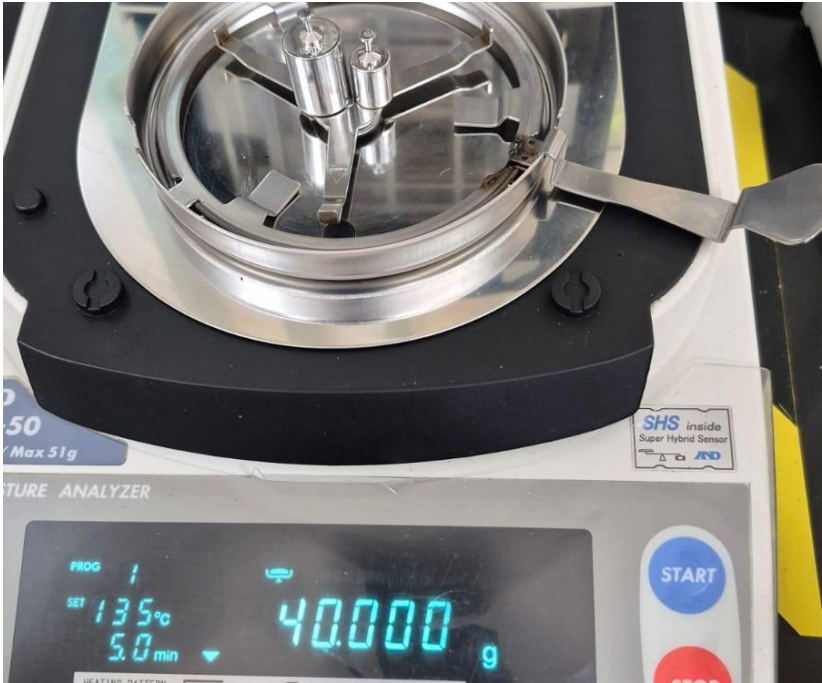
En esta etapa se identifica que el equipo funciona correctamente, se encuentra bajo contenido de polvo y residuos de materia prima. El estado físico se encuentra en buenas condiciones, el estado del plato y celda de carga están en óptimas condiciones. Su medidor de nivel se encuentra en el centro evitando cualquier error por nivelación. El equipo enciende adecuadamente, su pantalla y teclas no presentan problemas, por lo que se procede a la calibración.

Figura 1. Funcionamiento del equipo.

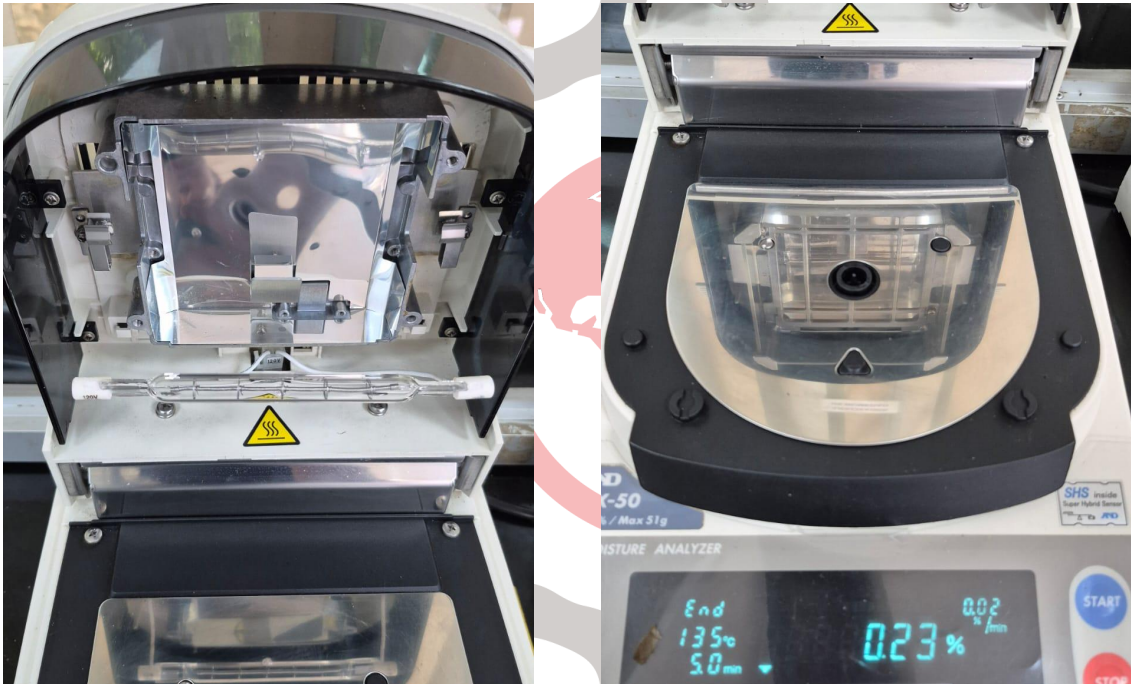
Se realiza una limpieza de todos los componentes de la balanza tanto interno como externos, debido a que por su uso presenta residuos biológicos. Se verifica que el nivel de la balanza se encuentre dentro del rango permitido, donde no pueda presentar errores en las mediciones. Su respectivo plato no presenta novedades y está en buenas condiciones. Los componentes mecánicos no tienen problema, por ende el equipo puede funcionar de manera correcta. Se realiza el ajuste o calibración de la balanza, siguiendo el procedimiento del equipo se ajustó correctamente. Su lámpara se encuentra en buen estado aunque debido a su uso presenta manchas debido a las pruebas realizadas.

Figura 2. Componentes mecánicos y lámpara de temperatura del equipo.

- 5.1. El mantenimiento preventivo fue llevado con éxito, garantizando la vida útil del equipo bajo condiciones normales de uso.
- 5.2. El equipo es apto para uso normal.
- 5.3. Su lámpara funciona correctamente y no presenta problemas, por lo tanto, el equipo calienta sin ningún inconveniente.
