# INFORME DE MANTENIMIENTO PREVENTIVO BÁSICO

| <b>Informe No.:</b> | 64168.1 | <b>Fecha de Mantenimiento:</b> | 2025-12-08 |

| <b>Equipo:</b> | Balanza | <b>Código empresa:</b> | ***** |
| <b>Marca:</b> | Ohaus | <b>Rango:</b> | (0 a 310) g |

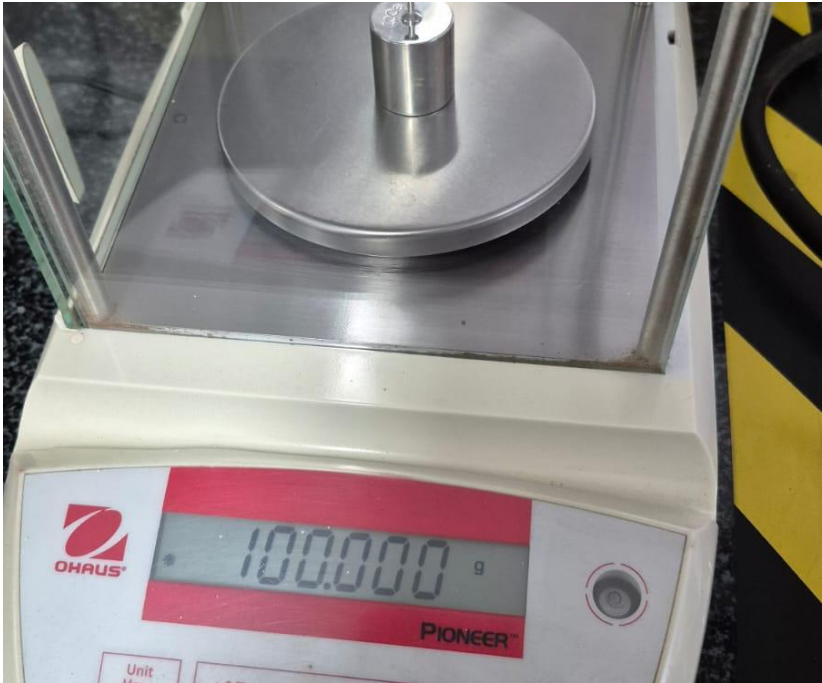
Figura 1. Funcionamiento del equipo.

En esta etapa se identifica que el equipo funciona correctamente, se encuentra bajo contenido de polvo y residuos de materia prima. El estado físico se encuentra en buenas condiciones, el estado del plato y celda de carga están en óptimas condiciones. Su medidor de nivel se encuentra en el centro evitando cualquier error por nivelación. El equipo enciende adecuadamente, su pantalla y teclas no presentan problemas, por lo que se procede a la calibración.
