# INFORME DE MANTENIMIENTO PREVENTIVO BÁSICO

| <b>Informe No.:</b> | 64168.1 | <b>Fecha de Mantenimiento:</b> | 2025-12-08 |

| <b>Equipo:</b> | Balanza | <b>Código empresa:</b> | ***** |
| <b>Marca:</b> | Ohaus | <b>Rango:</b> | (0 a 310) g |

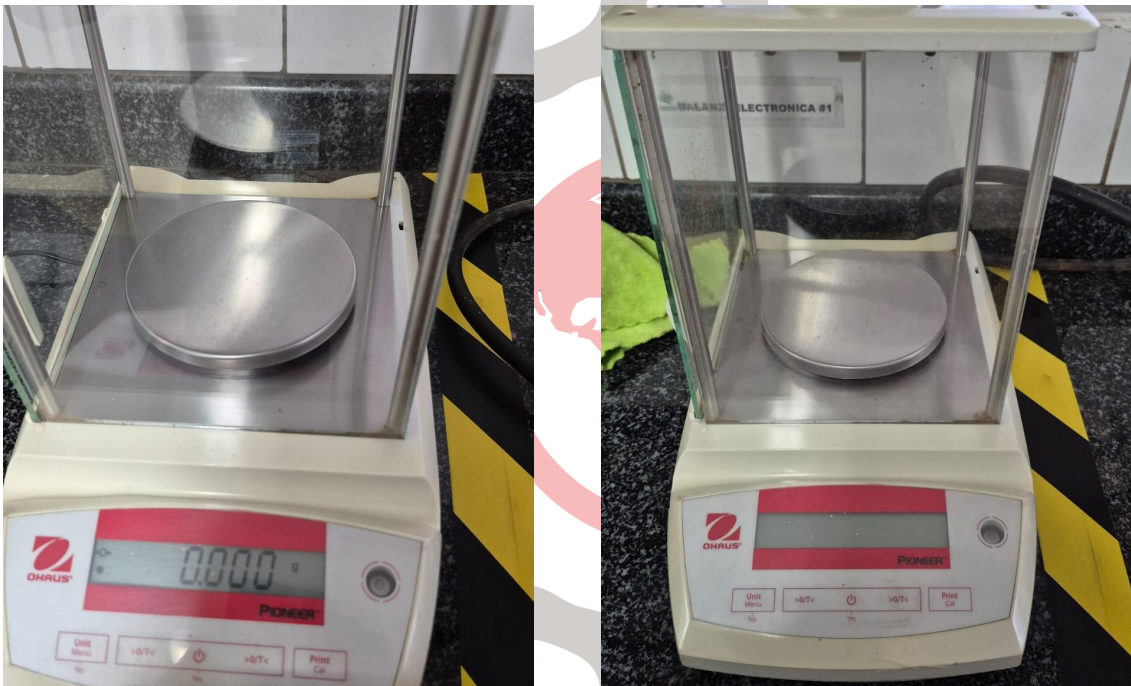
Figura 2. Componentes mecánicos del equipo.

Se realiza una limpieza de todos los componentes de la balanza tanto interno como externos, debido a que por su uso presenta residuos biológicos. Se verifica que el nivel de la balanza se encuentre dentro del rango permitido, donde no pueda presentar errores en las mediciones. Su respectivo plato no presenta novedades y está en buenas condiciones. Los componentes mecánicos no tienen problema, por ende el equipo puede funcionar de manera correcta. Se realiza el ajuste o calibración de la balanza, siguiendo el procedimiento del equipo se ajustó correctamente.
