# INFORME DE MANTENIMIENTO PREVENTIVO BÁSICO

| <b>Informe No.:</b> | 64169.1 | <b>Fecha de Mantenimiento:</b> | 2025-12-08 |

| <b>Equipo:</b> | Balanza | <b>Código empresa:</b> | ***** |
| <b>Marca:</b> | Oaus | <b>Rango:</b> | (0 a 320) g |

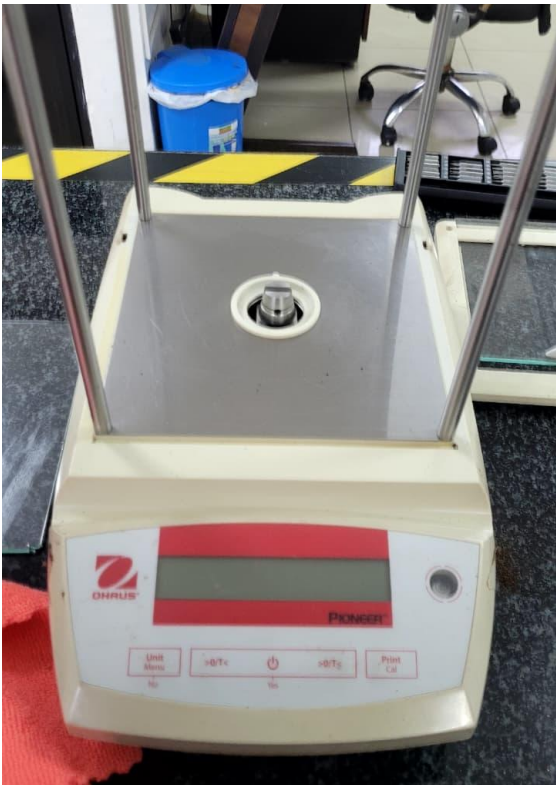
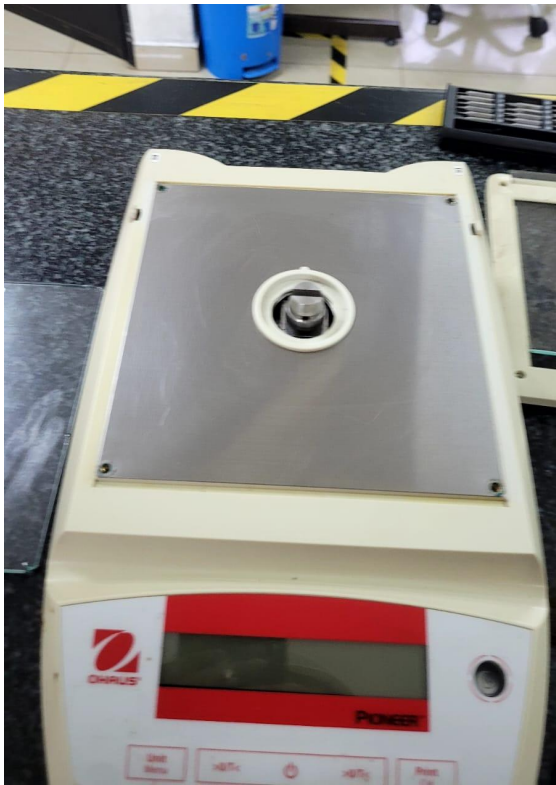
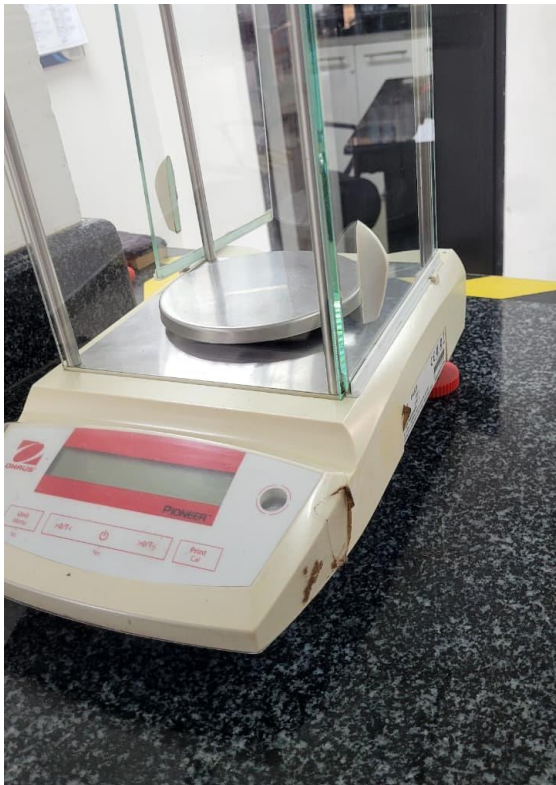
8. Anexo Fotográfico

En esta etapa se identifica que el equipo funciona correctamente, se encuentra bajo contenido de polvo y residuos de materia prima. El estado físico se encuentra en buenas condiciones, el estado del plato y celda de carga están en óptimas condiciones. Su medidor de nivel se encuentra en el centro evitando cualquier error por nivelación. El equipo enciende adecuadamente, su pantalla y teclas no presentan problemas, por lo que se procede a la calibración.

Se realiza una limpieza de todos los componentes de la balanza tanto interno como externos, debido a que por su uso presenta residuos biológicos. Se verifica que el nivel de la balanza se encuentre dentro del rango permitido, donde no pueda presentar errores en las mediciones. Su respectivo plato no presenta novedades y está en buenas condiciones. Los componentes mecánicos y electrónicos no tienen problema, por ende el equipo puede funcionar de manera correcta. Se realiza el ajuste o calibración de la balanza, siguiendo el procedimiento del equipo se ajustó correctamente.

- 6.1. Se debería limpiar con un trapo y/o toalla de papel ligeramente húmeda para evitar acumulación excesiva de polvos sobre el equipo
- 6.2. Ubicar la balanza en una superficie estable.
