# INFORME DE MANTENIMIENTO PREVENTIVO BÁSICO

| <b>Informe No.:</b> | 64210.1 | <b>Fecha de Mantenimiento:</b> | 2025-12-09 |

| <b>Equipo:</b> | Balanza | <b>Código empresa:</b> | ***** |
| <b>Marca:</b> | Ohaus | <b>Rango:</b> | (0 a 310) g |

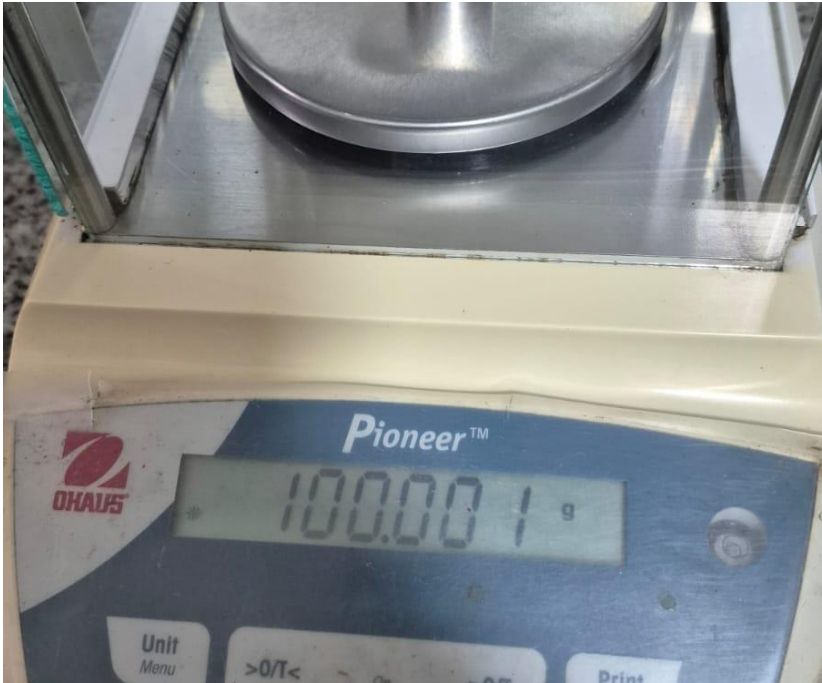
Figura 1. Funcionamiento del equipo.

En esta etapa se identifica que el equipo funciona correctamente, se encuentra bajo contenido de polvo y residuos de materia prima. El estado físico se encuentra en buenas condiciones, el estado del plato y celda de carga están en óptimas condiciones. Su medidor de nivel se encuentra en el centro evitando cualquier error por nivelación. El equipo enciende adecuadamente, su pantalla y teclas no presentan problemas, por lo que se procede a la calibración.

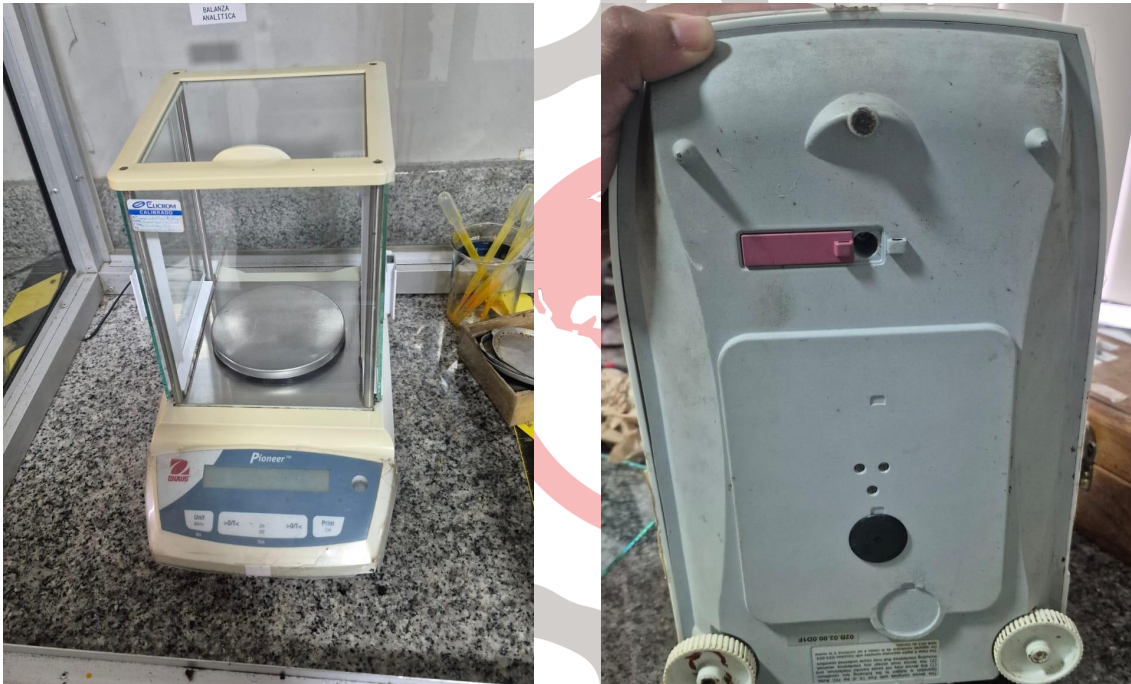
Figura 2. Componentes mecánicos del equipo.

Se realiza una limpieza de todos los componentes de la balanza tanto interno como externos, debido a que por su uso presenta residuos biológicos. Se verifica que el nivel de la balanza se encuentre dentro del rango permitido, donde no pueda presentar errores en las mediciones. Su respectivo plato no presenta novedades y está en buenas condiciones. Los componentes mecánicos no tienen problema, por ende el equipo puede funcionar de manera correcta. Se realiza el ajuste o calibración de la balanza, siguiendo el procedimiento del equipo se ajustó correctamente.
