INFORME DE MANTENIMIENTO PREVENTIVO BÁSICO

Informe No.:	64210.1	Fecha de Mantenimiento:	2025-12-09
Propietario:	EXTRACTORA AGRICOLA RIO MANSO EXA S.A.	Técnico de Mantenimiento:	Mauricio Landívar
Dirección:	SANTO DOMINGO DE LOS TSACHILAS/LA CONCORDIA/MONTERREY/VIA LA CONCORDIA S/N Y MARGEN IZQUIERDO

Equipo:	Balanza	Código empresa:	*****
Marca:	Ohaus	Rango:	(0 a 310) g
Modelo:	PA313	División de escala:	0.001 g
Serie:	8331120770	Ubicación:	*****

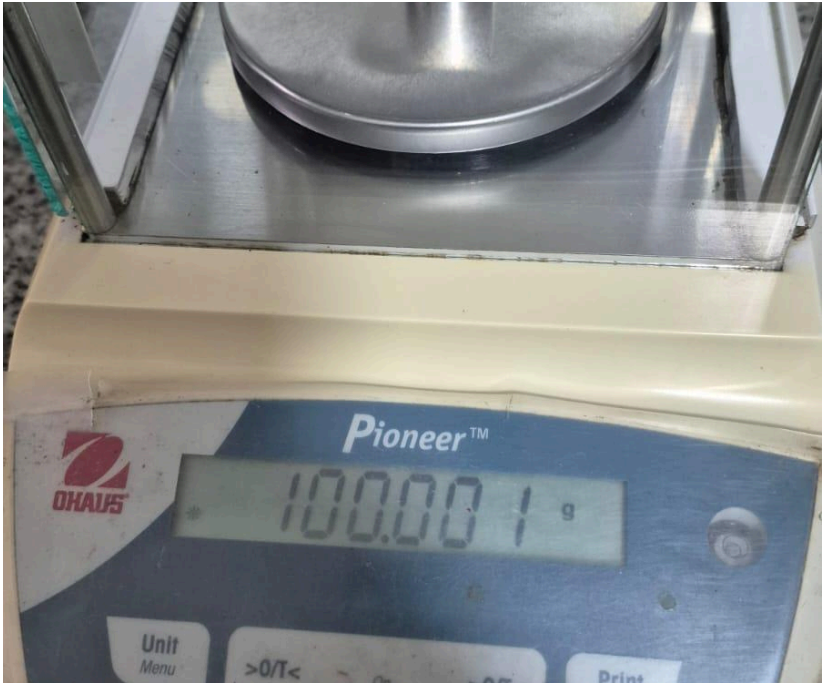
Figura 1. Funcionamiento del equipo.

En esta etapa se identifica que el equipo funciona correctamente, se encuentra bajo contenido de polvo y residuos de materia prima. El estado físico se encuentra en buenas condiciones, el estado del plato y celda de carga están en óptimas condiciones. Su medidor de nivel se encuentra en el centro evitando cualquier error por nivelación. El equipo enciende adecuadamente, su pantalla y teclas no presentan problemas, por lo que se procede a la calibración.

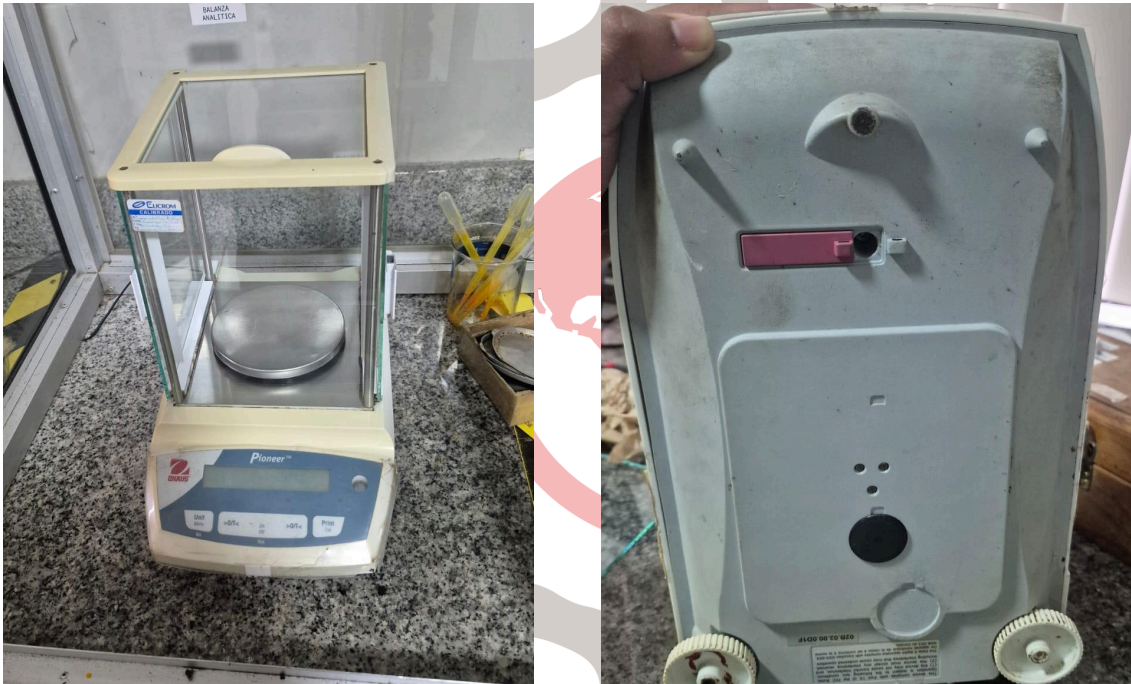
Figura 2. Componentes mecánicos del equipo.

Se realiza una limpieza de todos los componentes de la balanza tanto interno como externos, debido a que por su uso presenta residuos biológicos. Se verifica que el nivel de la balanza se encuentre dentro del rango permitido, donde no pueda presentar errores en las mediciones. Su respectivo plato no presenta novedades y está en buenas condiciones. Los componentes mecánicos no tienen problema, por ende el equipo puede funcionar de manera correcta. Se realiza el ajuste o calibración de la balanza, siguiendo el procedimiento del equipo se ajustó correctamente.
