# INFORME DE MANTENIMIENTO PREVENTIVO BÁSICO

| Informe No.: | 64211.2 | Fecha de Mantenimiento: | 2025-12-09 |

| Equipo: | Balanza | Código empresa: | ***** |
| Marca: | AND | Rango: | (0 a 51) g |

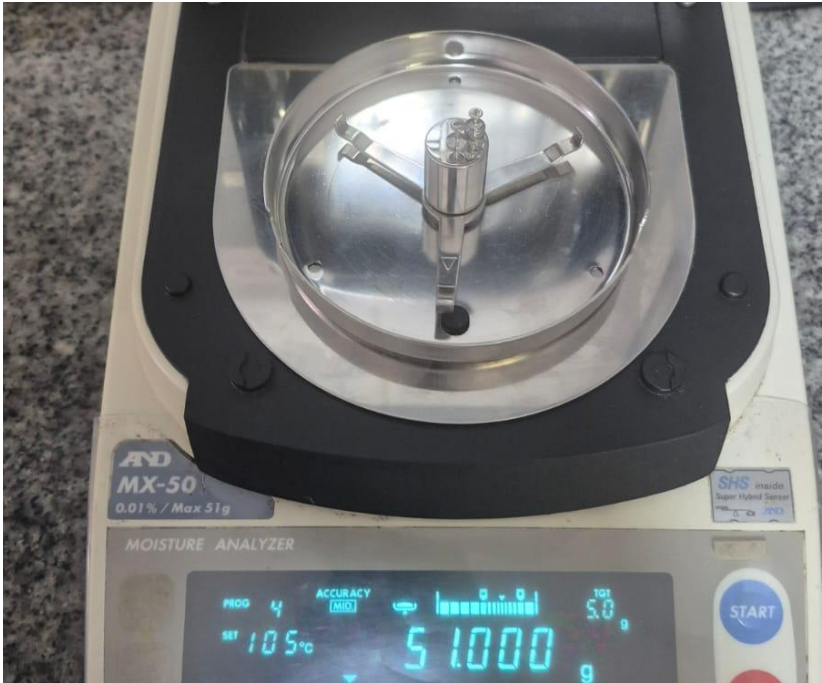
Figura 1. Funcionamiento del equipo.

En esta etapa se identifica que el equipo funciona correctamente, se encuentra bajo contenido de polvo y residuos de materia prima. El estado físico se encuentra en buenas condiciones, el estado del plato y celda de carga están en óptimas condiciones. Su medidor de nivel se encuentra en el centro evitando cualquier error por nivelación. El equipo enciende adecuadamente, su pantalla y teclas no presentan problemas, por lo que se procede a la calibración.
