# INFORME DE MANTENIMIENTO PREVENTIVO BÁSICO

| <b>Informe No.:</b> | 64238.1 | <b>Fecha de Mantenimiento:</b> | 2025-12-10 |

| <b>Equipo:</b> | Balanza | <b>Código empresa:</b> | ***** |
| <b>Marca:</b> | Ohaus | <b>Rango:</b> | (0 a 320) g |

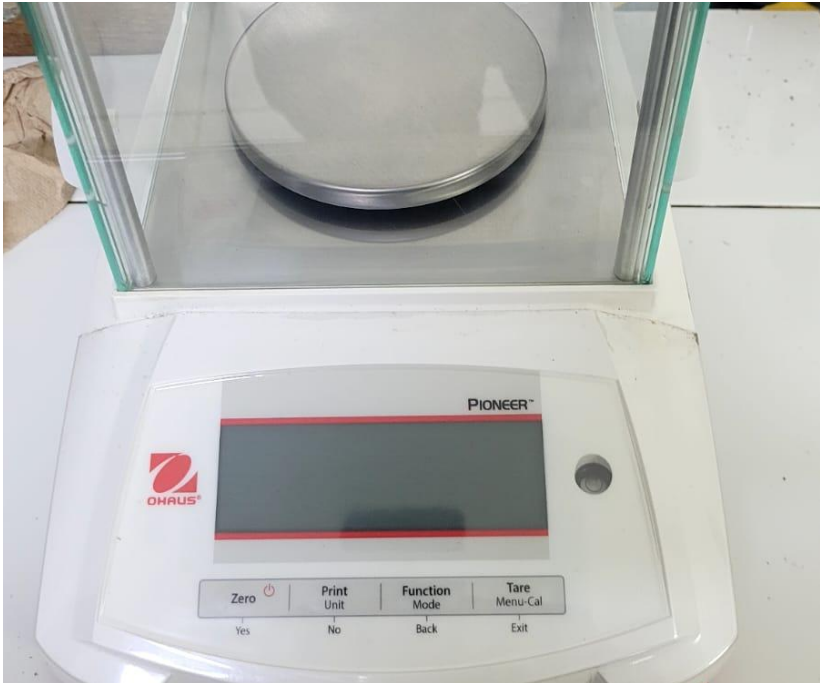
Figura 1. Vista frontal del equipo.

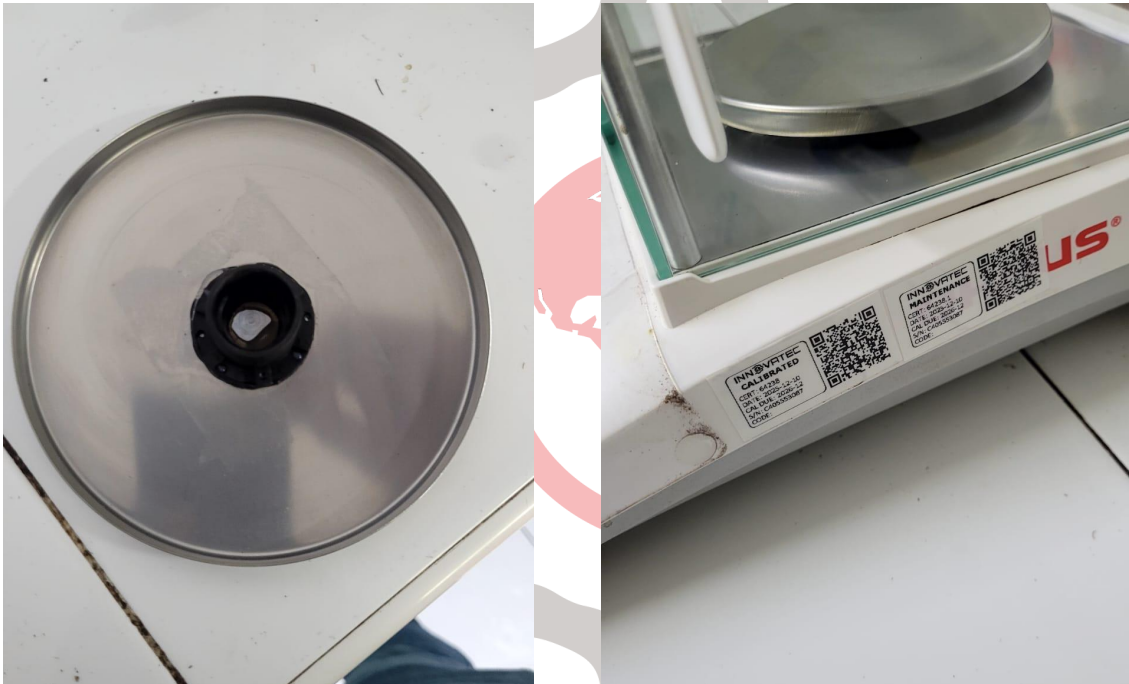
Figura 2. Componentes mecánicos del equipo.
