INFORME DE MANTENIMIENTO

PREVENTIVO BÁSICO

Informe No.:	64238.1	Fecha de Mantenimiento:	2025-12-10
Propietario:	EXTRACTORA AGRICOLA RIO MANSO EXA S.A.	Técnico de Mantenimiento:	Mauricio Landívar
Dirección:	LOS RIOS/BUENA FE/SAN JACINTO DE BUENA FE/VIA SANTO DOMINGO Y MARGEN DERECHO

Equipo:	Balanza	Código empresa:	*****
Marca:	Ohaus	Rango:	(0 a 320) g
Modelo:	PX323/E	División de escala:	0.001 g
Serie:	C405553087	Ubicación:	*****

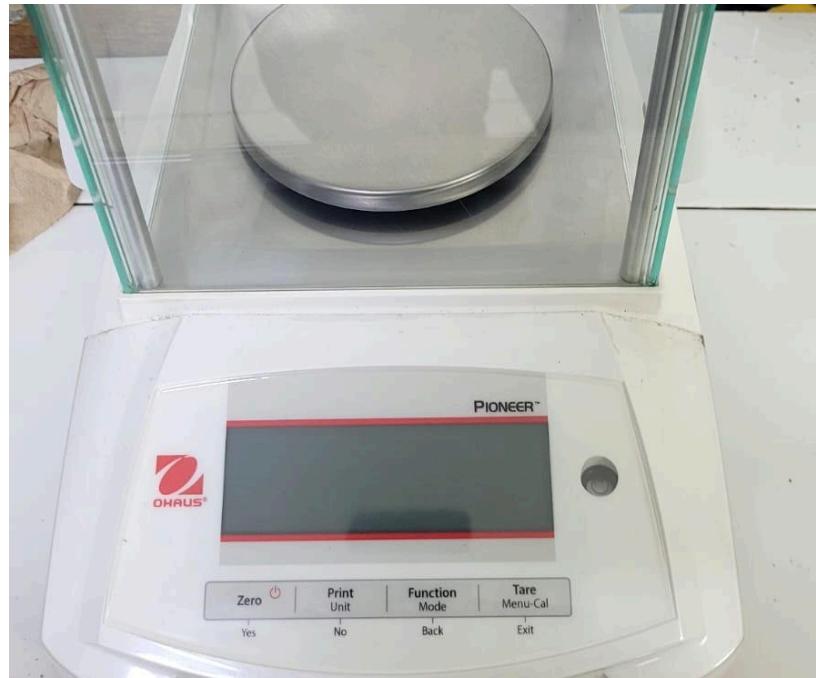
Figura 1. Vista frontal del equipo.

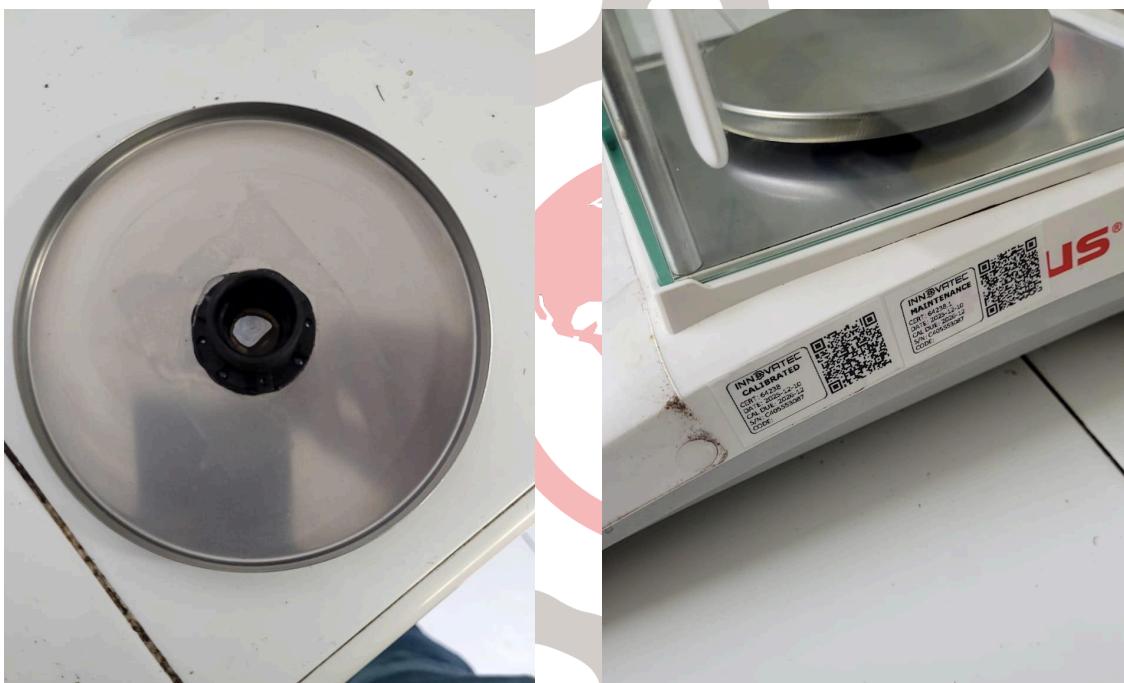
Figura 2. Componentes mecánicos del equipo.

Se realiza una limpieza de todos los componentes de la balanza tanto interno como externos, debido a que por su uso presenta residuos biológicos. Se verifica que el nivel de la balanza se encuentre dentro del rango permitido, donde no pueda presentar errores en las mediciones. Su respectivo plato no se encontraba fijo a la base de la balanza por lo que se usó silicona para fijarlo al soporte y está en buenas condiciones. Los componentes mecánicos no tienen problema, por ende el equipo puede funcionar de manera correcta. Se realiza el ajuste o calibración de la balanza, siguiendo el procedimiento del equipo se ajustó correctamente.
