# INFORME DE MANTENIMIENTO PREVENTIVO BÁSICO

| <b>Informe No.:</b> | 64239.2 | <b>Fecha de Mantenimiento:</b> | 2025-12-10 |

| <b>Equipo:</b> | Balanza | <b>Código empresa:</b> | ***** |
| <b>Marca:</b> | AND | <b>Rango:</b> | (0 a 51) g |

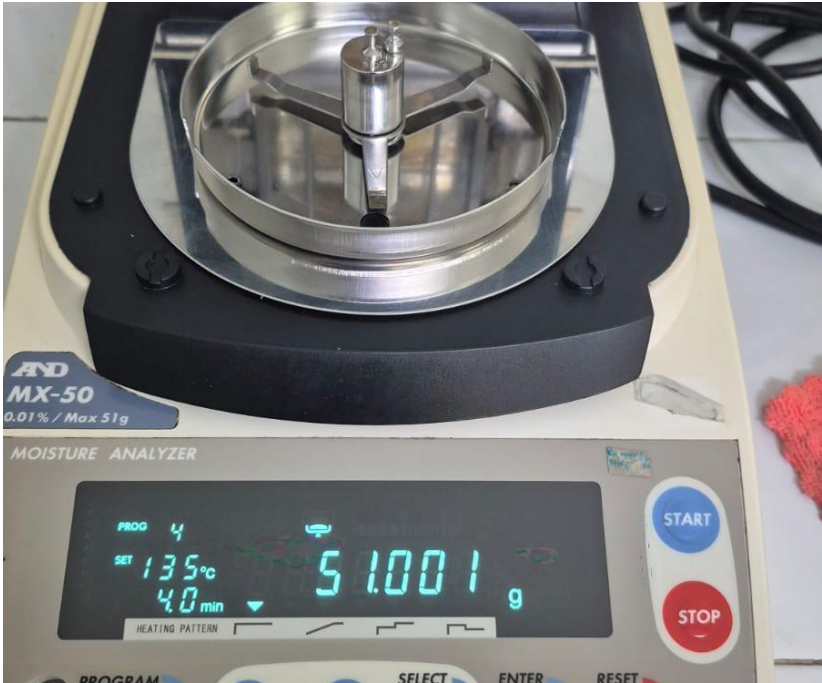
Figura 1. Funcionamiento del equipo.

En esta etapa se identifica que el equipo funciona correctamente, se encuentra bajo contenido de polvo y residuos de materia prima. El estado físico se encuentra en buenas condiciones, el estado del plato y celda de carga están en óptimas condiciones. Su medidor de nivel se encuentra en el centro evitando cualquier error por nivelación. El equipo enciende adecuadamente, su pantalla y teclas no presentan problemas, por lo que se procede a la calibración.

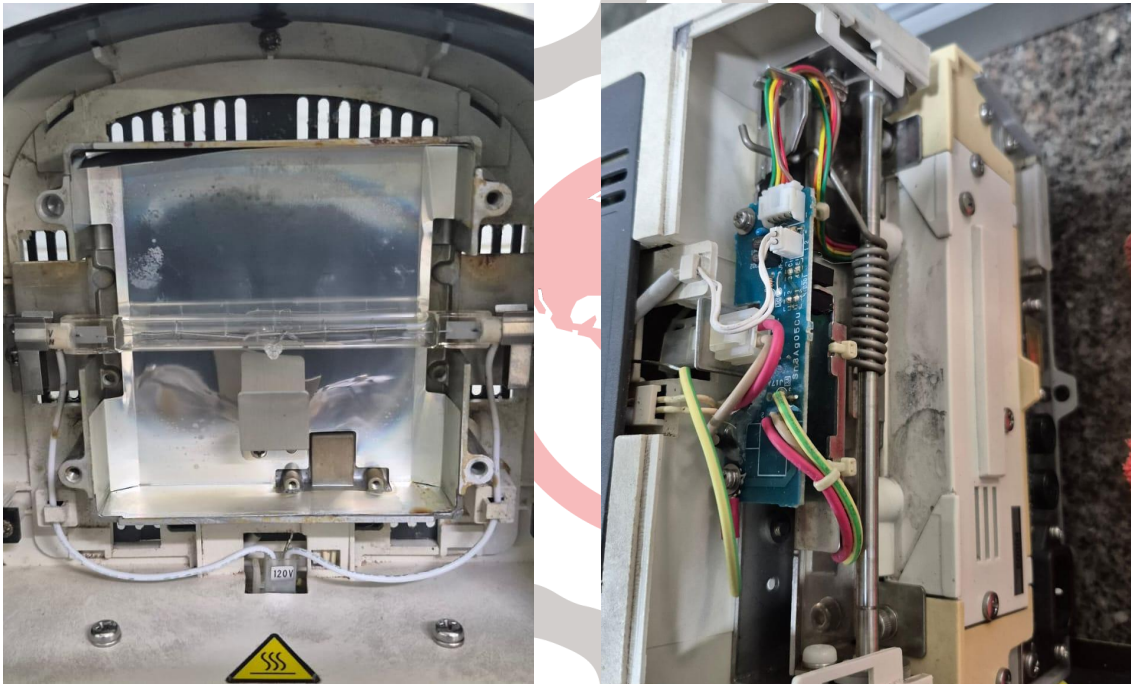
Figura 2. Componentes mecánicos y lámpara de temperatura del equipo.

Se realiza una limpieza de todos los componentes de la balanza tanto interno como externos, debido a que por su uso presenta residuos biológicos. Se verifica que el nivel de la balanza se encuentre dentro del rango permitido, donde no pueda presentar errores en las mediciones. Su respectivo plato no presenta novedades y está en buenas condiciones. Los componentes mecánicos no tienen problema, por ende el equipo puede funcionar de manera correcta. Se realiza el ajuste o calibración de la balanza, siguiendo el procedimiento del equipo se ajustó correctamente. Su lámpara se encuentra en buen estado aunque debido a su uso presenta manchas debido a las pruebas realizadas.

- 5.1. El mantenimiento preventivo fue llevado con éxito, garantizando la vida útil del equipo bajo condiciones normales de uso.
- 5.2. El equipo es apto para uso normal.
- 5.3. Su lámpara funciona correctamente y no presenta problemas, por lo tanto, el equipo calienta sin ningún inconveniente.
