INFORME DE MANTENIMIENTO PREVENTIVO BÁSICO

Informe No.:	64244.1	Fecha de Mantenimiento:	2025-12-10
Propietario:	EXTRACTORA AGRICOLA RIO MANSO EXA S.A.	Técnico de Mantenimiento:	Mauricio Landívar
Dirección:	LOS RIOS/BUENA FE/PATRICIA PILAR/VIA QUEVEDO S/N Y MARGEN IZQUIERDO

Equipo:	Balanza	Código empresa:	*****
Marca:	Ohaus	Rango:	(0 a 310) g
Modelo:	PA313	División de escala:	0.001 g
Serie:	8033041131	Ubicación:	*****

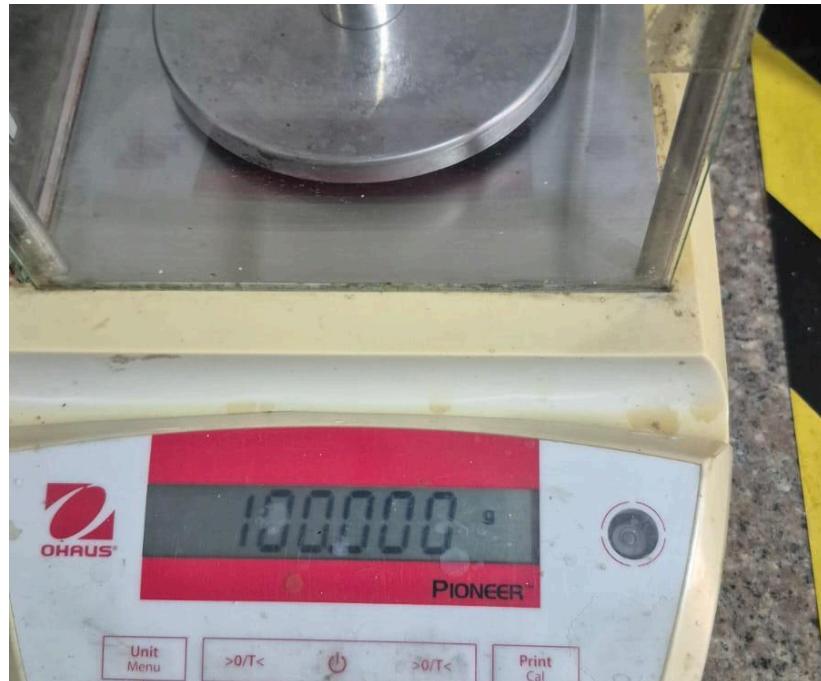
error por nivelación. El equipo enciende adecuadamente, su pantalla y teclas no presentan problemas, por lo que se procede a la calibración.

Figura 1. Funcionamiento del equipo.

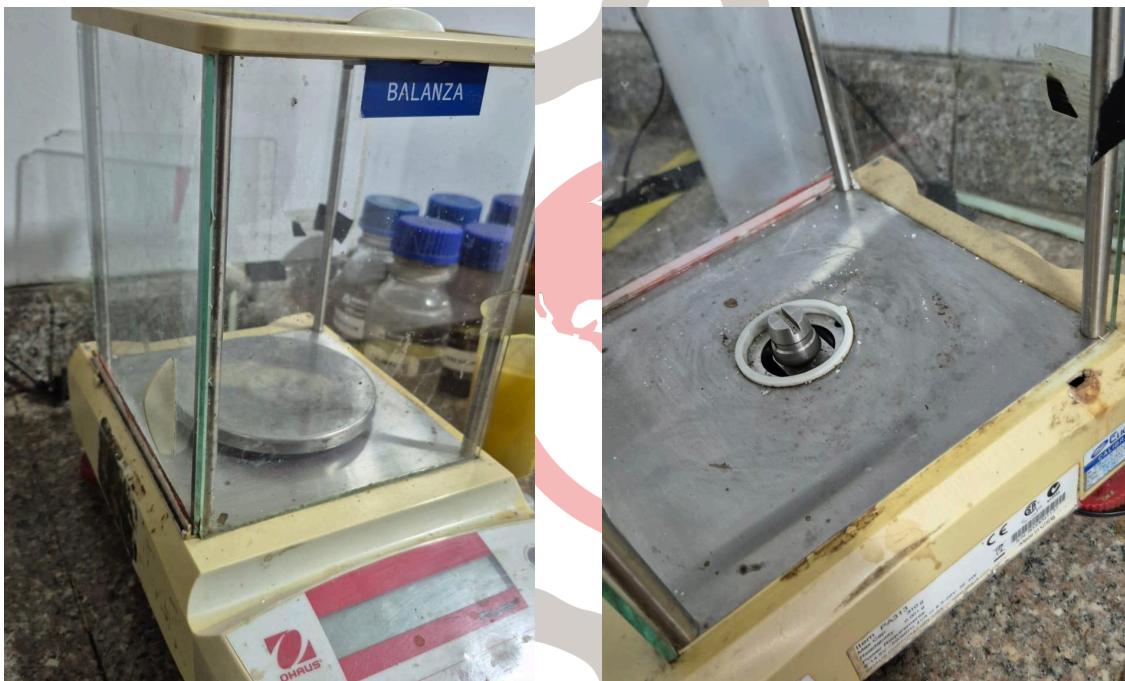
Se realiza una limpieza de todos los componentes de la balanza tanto interno como externos, debido a que por su uso presenta residuos biológicos. Se verifica que el nivel de la balanza se encuentre dentro del rango permitido, donde no pueda presentar errores en las mediciones. Su respectivo plato no presenta novedades y está en buenas condiciones. Los componentes mecánicos no tienen problema, por ende el equipo puede funcionar de manera correcta. Se realiza el ajuste o calibración de la balanza, siguiendo el procedimiento del equipo se ajustó correctamente.

Figura 2. Componentes mecánicos del equipo.
