# INFORME DE REVISIÓN TÉCNICA

## LABORATORIO DE VARIABLES ELÉCTRICAS

| <b>Informe No.:</b> | 64246.1 | <b>Fecha de Revisión:</b> | 2025-12-10 |

| <b>Equipo:</b> | Estufa | <b>Código empresa:</b> | ***** |

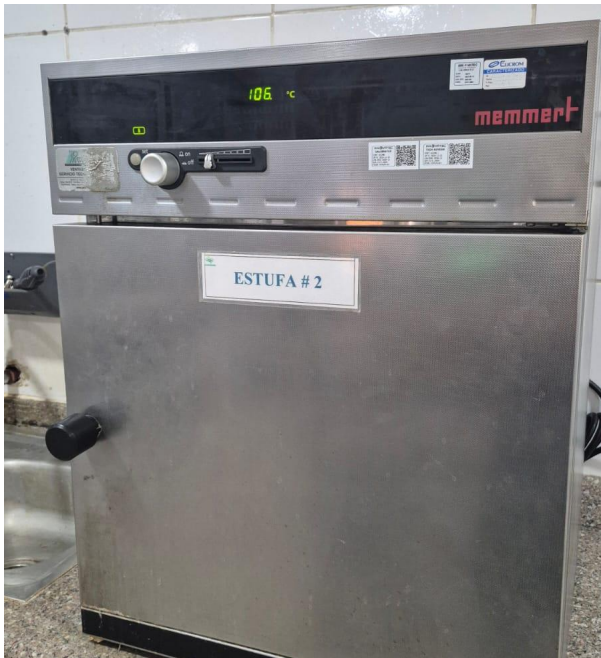
**Resultados 1er Nivel:** En esta etapa se realiza la inspección superficial por lo que el equipo se encuentra en buenas condiciones, por otro lado, el equipo enciende de manera correcta.

**Figura 1: Encendido del equipo.**
