# INFORME DE MANTENIMIENTO PREVENTIVO BÁSICO

| <b>Informe No.:</b> | 64249.2 | <b>Fecha de Mantenimiento:</b> | 2025-12-10 |

| <b>Equipo:</b> | Balanza | <b>Código empresa:</b> | ***** |
| <b>Marca:</b> | AND | <b>Rango:</b> | (0 a 51) g |

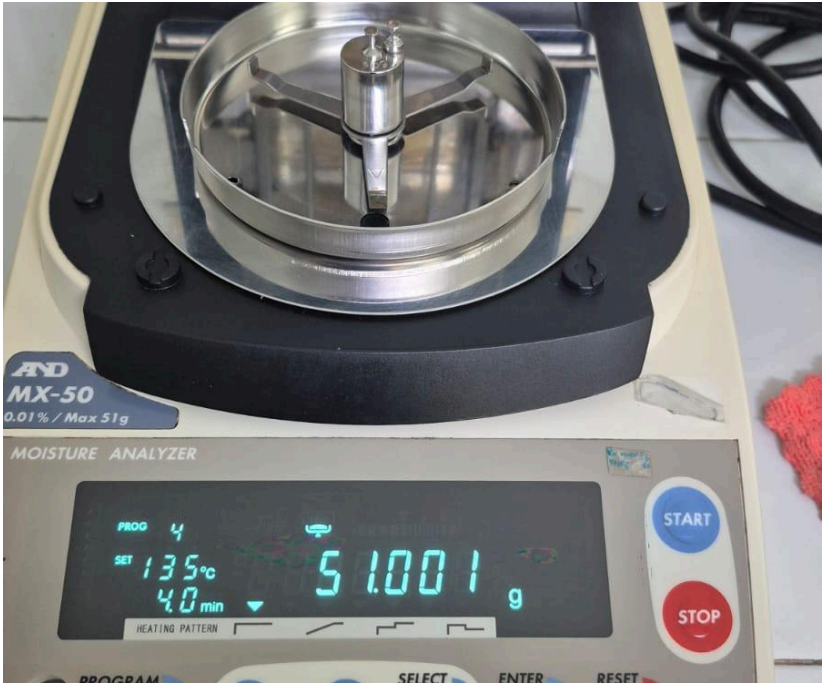
Figura 1. Funcionamiento del equipo.

En esta etapa se identifica que el equipo funciona correctamente, se encuentra bajo contenido de polvo y residuos de materia prima. El estado físico se encuentra en buenas condiciones, el estado del plato y celda de carga están en óptimas condiciones. Su medidor de nivel se encuentra en el centro evitando cualquier error por nivelación. El equipo enciende adecuadamente, su pantalla y teclas no presentan problemas, por lo que se procede a la calibración.

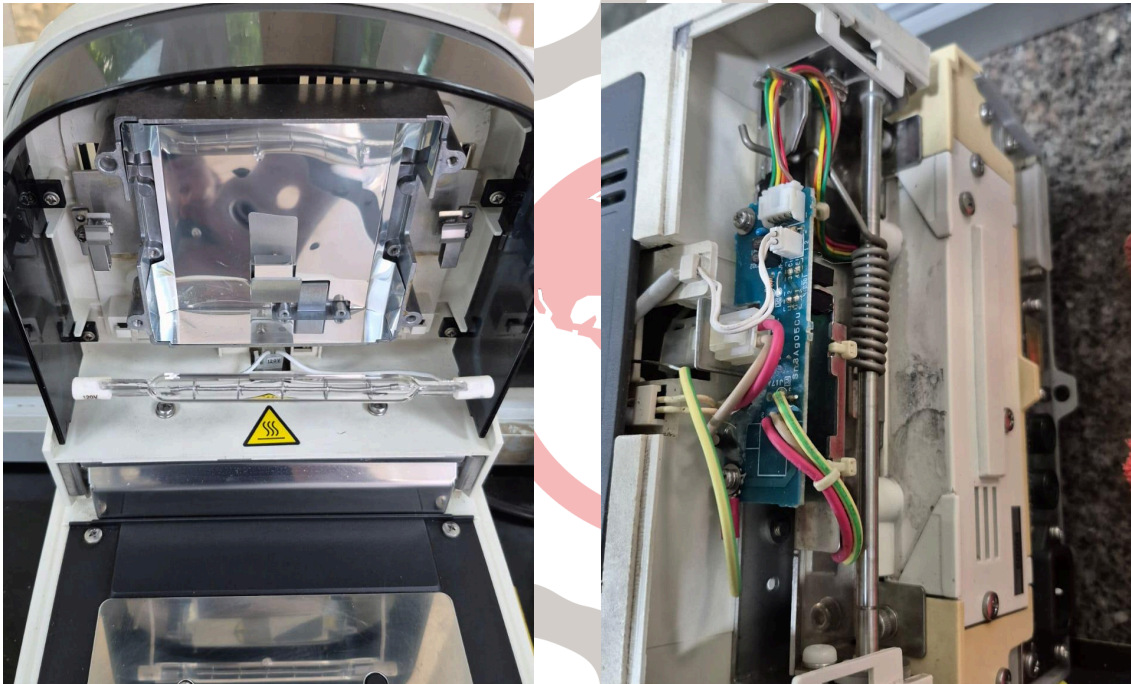
Figura 2. Componentes mecánicos y lámpara de temperatura del equipo.

Se realiza una limpieza de todos los componentes de la balanza tanto interno como externos, debido a que por su uso presenta residuos biológicos. Se verifica que el nivel de la balanza se encuentre dentro del rango permitido, donde no pueda presentar errores en las mediciones. Su respectivo plato no presenta novedades y está en buenas condiciones. Los componentes mecánicos no tienen problema, por ende el equipo puede funcionar de manera correcta. Se realiza el ajuste o calibración de la balanza, siguiendo el procedimiento del equipo se ajustó correctamente. Su lámpara se encuentra en buen estado aunque debido a su uso presenta manchas debido a las pruebas realizadas.

- 5.1. El mantenimiento preventivo fue llevado con éxito, garantizando la vida útil del equipo bajo condiciones normales de uso.
- 5.2. El equipo es apto para uso normal.
- 5.3. Su lámpara funciona correctamente y no presenta problemas, por lo tanto, el equipo calienta sin ningún inconveniente.
