INFORME DE MANTENIMIENTO PREVENTIVO BÁSICO

Informe No.:	64398	Fecha de Revisión:	2025-12-15
Propietario:	BIOCELLS DISCOVERIES INTERNACIONAL S.A.	Técnico de Mantenimiento:	Ing. Isaac Calle
Dirección:	Av. Siena 214 y Miguel Ángel

Equipo:	Ultracongelador	Código empresa:	UFL4000014
Marca:	HAIER	Rango:	0 a -86 °C
Modelo:	DW-86L828JA	División de escala:	0.01 °C
Serie:	BE0F0 TE1T0 0QGQ7 S0001	Ubicación:	Laboratorio

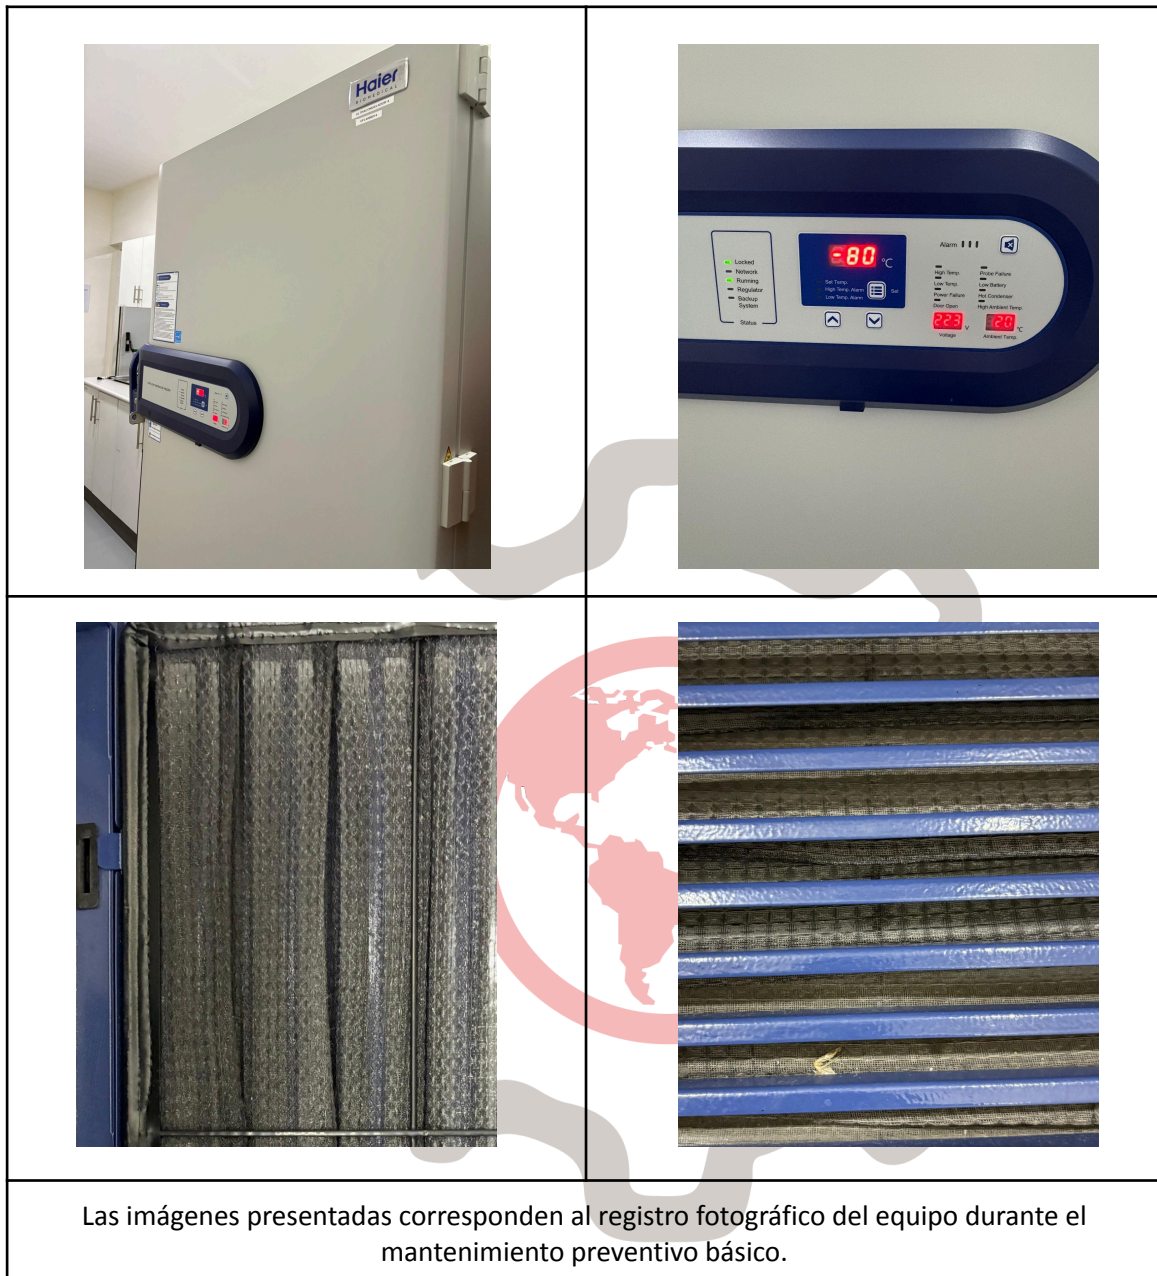
8. Anexo Fotográfico (1)

Equipo (Modelo): BDF-86V108

N.º de Serie: DF86V10816210027
