# INFORME DE MANTENIMIENTO PREVENTIVO BÁSICO

## Analizador de Gases

### LABORATORIO DE QUÍMICA

| <b>Informe No.:</b> | 64807.2 | <b>Fecha de Revisión:</b> | 2026-01-20 |

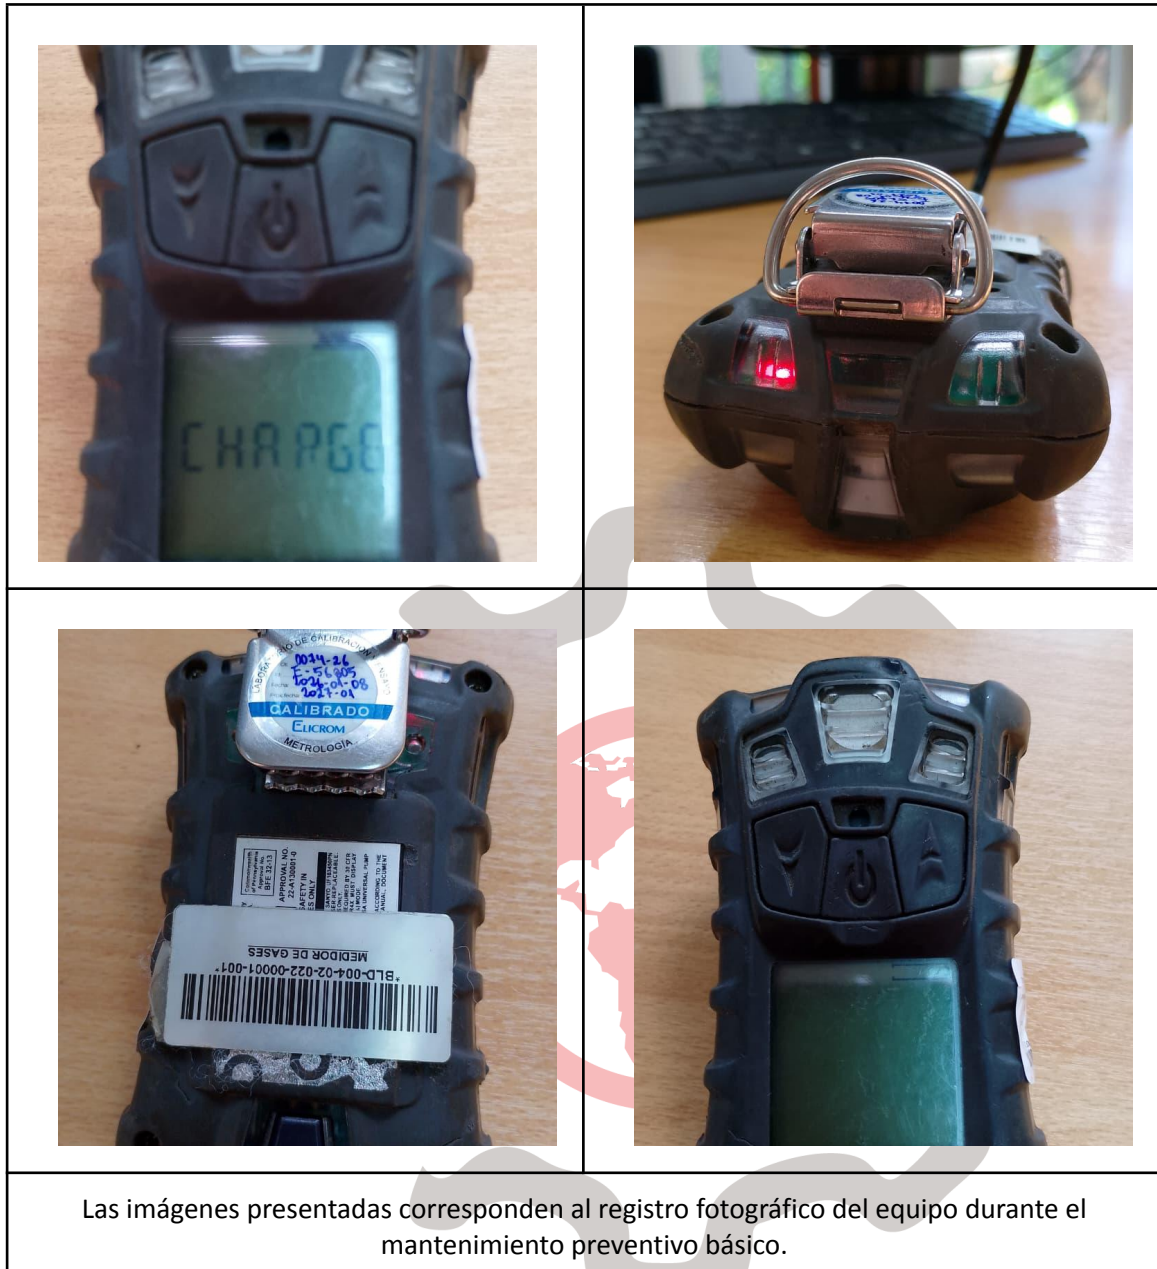
## 8. Anexo Fotográfico

Equipo: MSA

N.º de Serie: 00547565
