INFORME DE MANTENIMIENTO

REVISIÓN TÉCNICA

Informe No.:	64694	Fecha de Revisión:	2026-01-28
Propietario:	CORPORACION FAVORITA C.A.	Técnico de Mantenimiento:	Ing. Isaac Calle
Dirección:	COTOGCHOA / AV. GENERAL ENRIQUEZ S/N, QUITO, PICHINCHA

Equipo:	Medidor de pH	Código empresa:	PH02
Marca:	METTLER TOLEDO	Rango:	0 a 14 upH
Modelo:	Seven2Go	División de escala:	0.01 pH
Serie:	C104044030	Ubicación:	Laboratorio

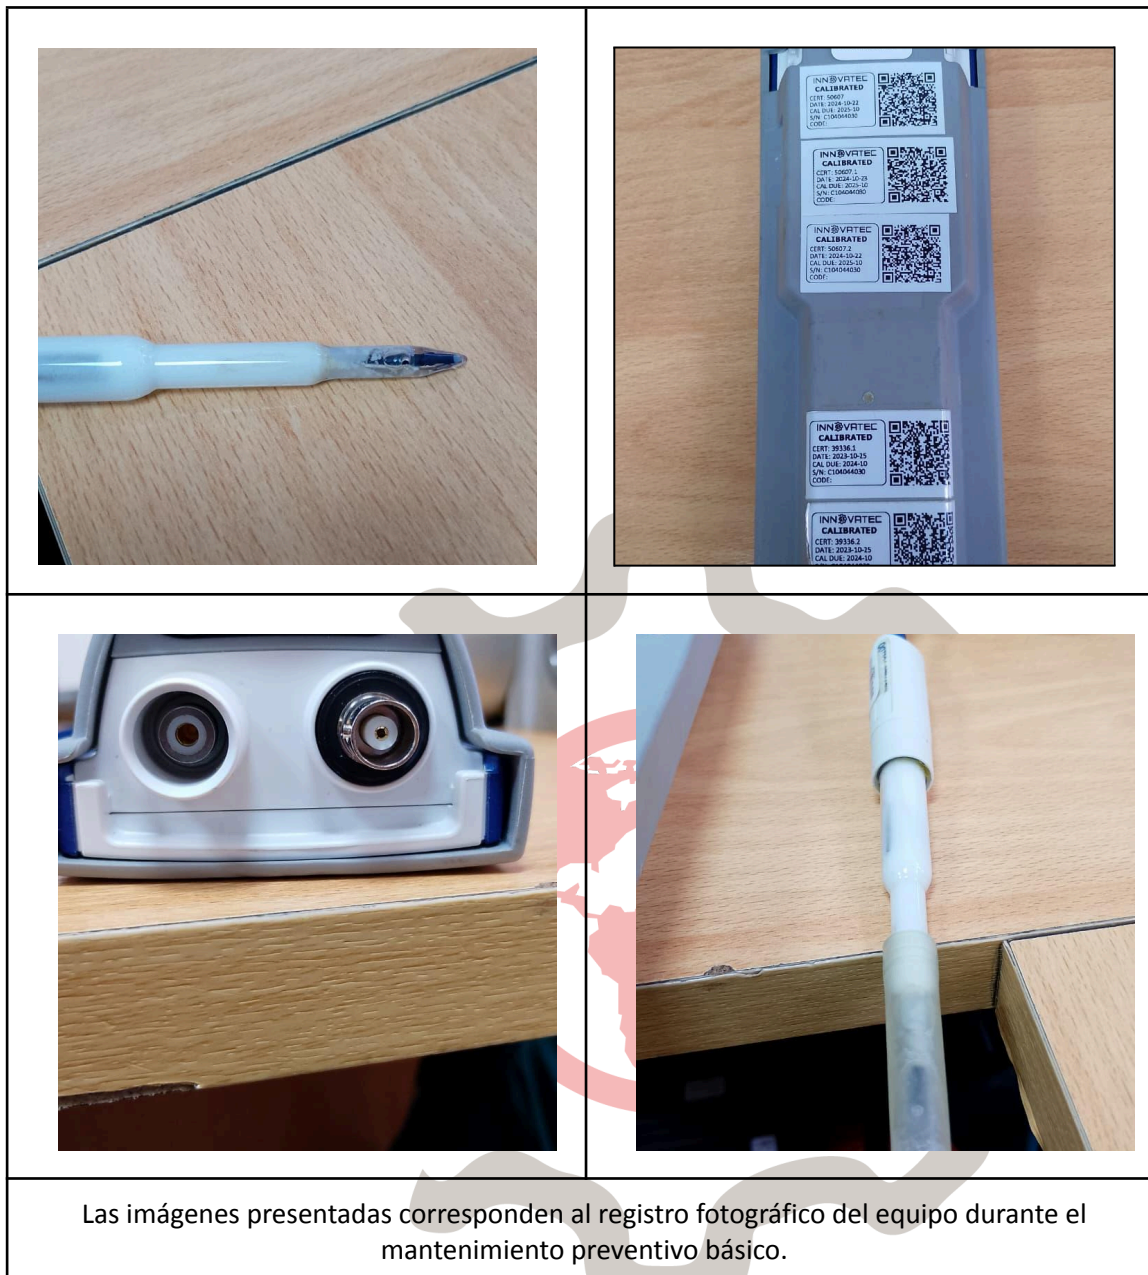
8. Anexo Fotográfico

El equipo presenta condiciones externas aceptables. No se evidencian fisuras, golpes severos ni deformaciones estructurales que comprometan su integridad mecánica. Los elementos externos permiten una manipulación normal del equipo. Durante la inspección del electrodo se identifica desprendimiento de una masa blanquecina en su parte interna. Esta condición es indicativa de

deterioro químico y/o envejecimiento del electrodo, lo cual afecta directamente la respuesta electroquímica y la confiabilidad de las mediciones realizadas. Al realizar pruebas de medición con soluciones buffer de valor conocido, el equipo no logra estabilizar la lectura dentro de un tiempo razonable. En los casos en que se alcanza una aparente estabilización, los valores obtenidos se encuentran significativamente fuera de los patrones de referencia, evidenciando una pérdida de exactitud y repetibilidad.

Se detectan condiciones no conformes en los componentes electrónicos internos, sensores y conexiones, las cuales pueden estar asociadas a degradación de materiales, falsos contactos o fallas internas. Estas anomalías comprometen el correcto procesamiento de la señal y el desempeño general del equipo.

- 5.1. El equipo no cumple con los requisitos técnicos mínimos para garantizar mediciones de pH confiables.
- 5.2. El deterioro del electrodo, evidenciado por el desprendimiento de material interno, afecta de manera crítica la respuesta del sistema de medición.
- 5.3. Las fallas de funcionamiento y la inestabilidad de las lecturas indican un daño funcional que no es corregible mediante ajustes o calibración.
- 5.4. Las condiciones observadas en las placas electrónicas, sensores y conexiones incrementan el riesgo de fallas recurrentes y resultados no trazables.

Dado el estado avanzado de deterioro y los defectos funcionales encontrados, se recomienda el reemplazo inmediato del electrodo de pH por uno nuevo, compatible con el equipo. Esto garantizará:

Además, se recomienda que el nuevo electrodo se mantenga siempre almacenado con su solución de KCl y con la cubierta protectora colocada correctamente cuando no esté en uso, para prolongar su vida útil.

Con base en los resultados obtenidos durante la revisión técnica, **se recomienda dar de baja el equipo**, ya que no es viable su recuperación técnica ni metrológica, y su uso podría generar resultados erróneos que afecten la confiabilidad de los procesos donde sea utilizado.
