INFORME DE MANTENIMIENTO

REVISIÓN TÉCNICA

Informe No.:	64694	Fecha de Revisión:	2026-01-28
Propietario:	CORPORACION FAVORITA C.A.	Técnico de Mantenimiento:	Ing. Isaac Calle
Dirección:	COTOGCHOA / AV. GENERAL ENRIQUEZ S/N, QUITO, PICHINCHA

Equipo:	Medidor de pH	Código empresa:	PH02
Marca:	METTLER TOLEDO	Rango:	0 a 14 upH
Modelo:	Seven2Go	División de escala:	0.01 pH
Serie:	C104044030	Ubicación:	Laboratorio

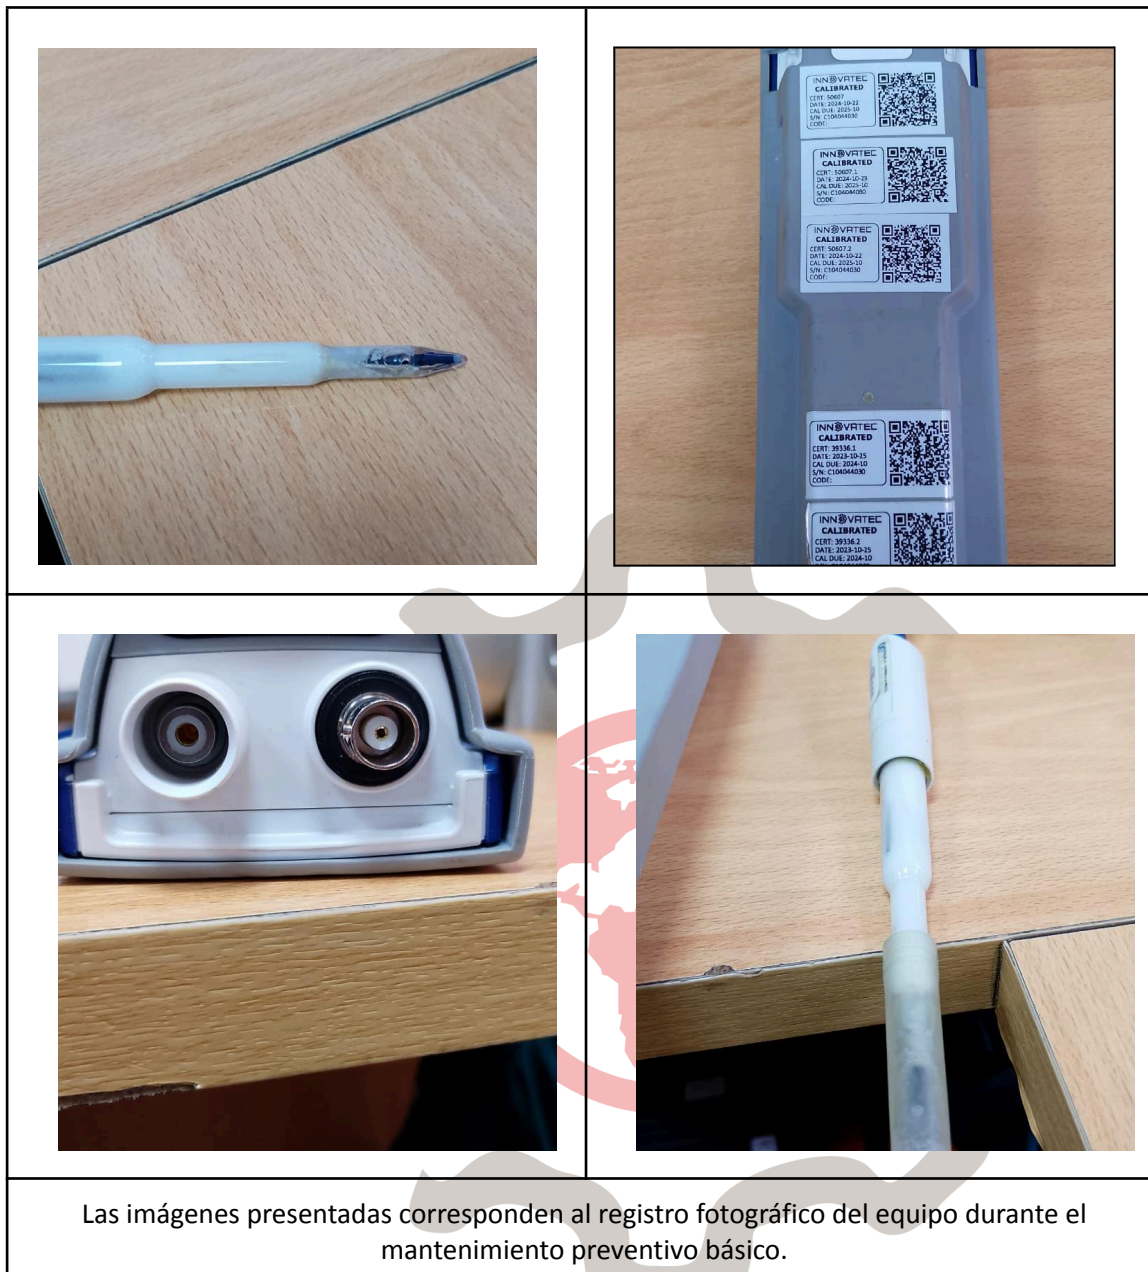
8. Anexo Fotográfico

El equipo presenta condiciones externas aceptables. No se evidencian fisuras, golpes severos ni deformaciones estructurales que comprometan su integridad mecánica. Los elementos externos permiten una manipulación normal del equipo. Durante la inspección del electrodo se identifica desprendimiento de una masa blanquecina en su parte interna. Esta condición es indicativa de

deterioro químico y/o envejecimiento del electrodo, lo cual afecta directamente la respuesta electroquímica y la confiabilidad de las mediciones realizadas. Al realizar pruebas de medición con soluciones buffer de valor conocido, el equipo no logra estabilizar la lectura dentro de un tiempo razonable. En los casos en que se alcanza una aparente estabilización, los valores obtenidos se encuentran significativamente fuera de los patrones de referencia, evidenciando una pérdida de exactitud y repetibilidad.

Las imágenes presentadas corresponden al registro fotográfico del equipo durante el mantenimiento preventivo básico.

Dado el estado avanzado de deterioro y los defectos funcionales encontrados, se recomienda el reemplazo inmediato del electrodo de pH por uno nuevo, compatible con el equipo. Esto garantizará:

Con base en los resultados obtenidos durante la revisión técnica, **se recomienda dar de baja el equipo**, ya que no es viable su recuperación técnica ni metrológica, y su uso podría generar resultados erróneos que afecten la confiabilidad de los procesos donde sea utilizado.
