INFORME DE MANTENIMIENTO PREVENTIVO BÁSICO

Informe No.:	64971.1	Fecha de Revisión:	2026-01-22
Propietario:	GLOBALCHEM QUÍMICOS INDUSTRIALES Y AGRÍCOLAS CIA. LTDA.	Técnico de Mantenimiento:	Ing. Isaac Calle
Dirección:	CALLE N74C E4-62 Y AVENIDA ELOY ALFARO, QUITO, PICHINCHA

Equipo:	MICROPIPETA	Código empresa:	LVL-23
Marca:	RAININ	Rango:	(200 a 2000) μ l
Modelo:	L-2000 XLS	División de escala:	2 μ l
Serie:	B919638622	Ubicación:	Laboratorio

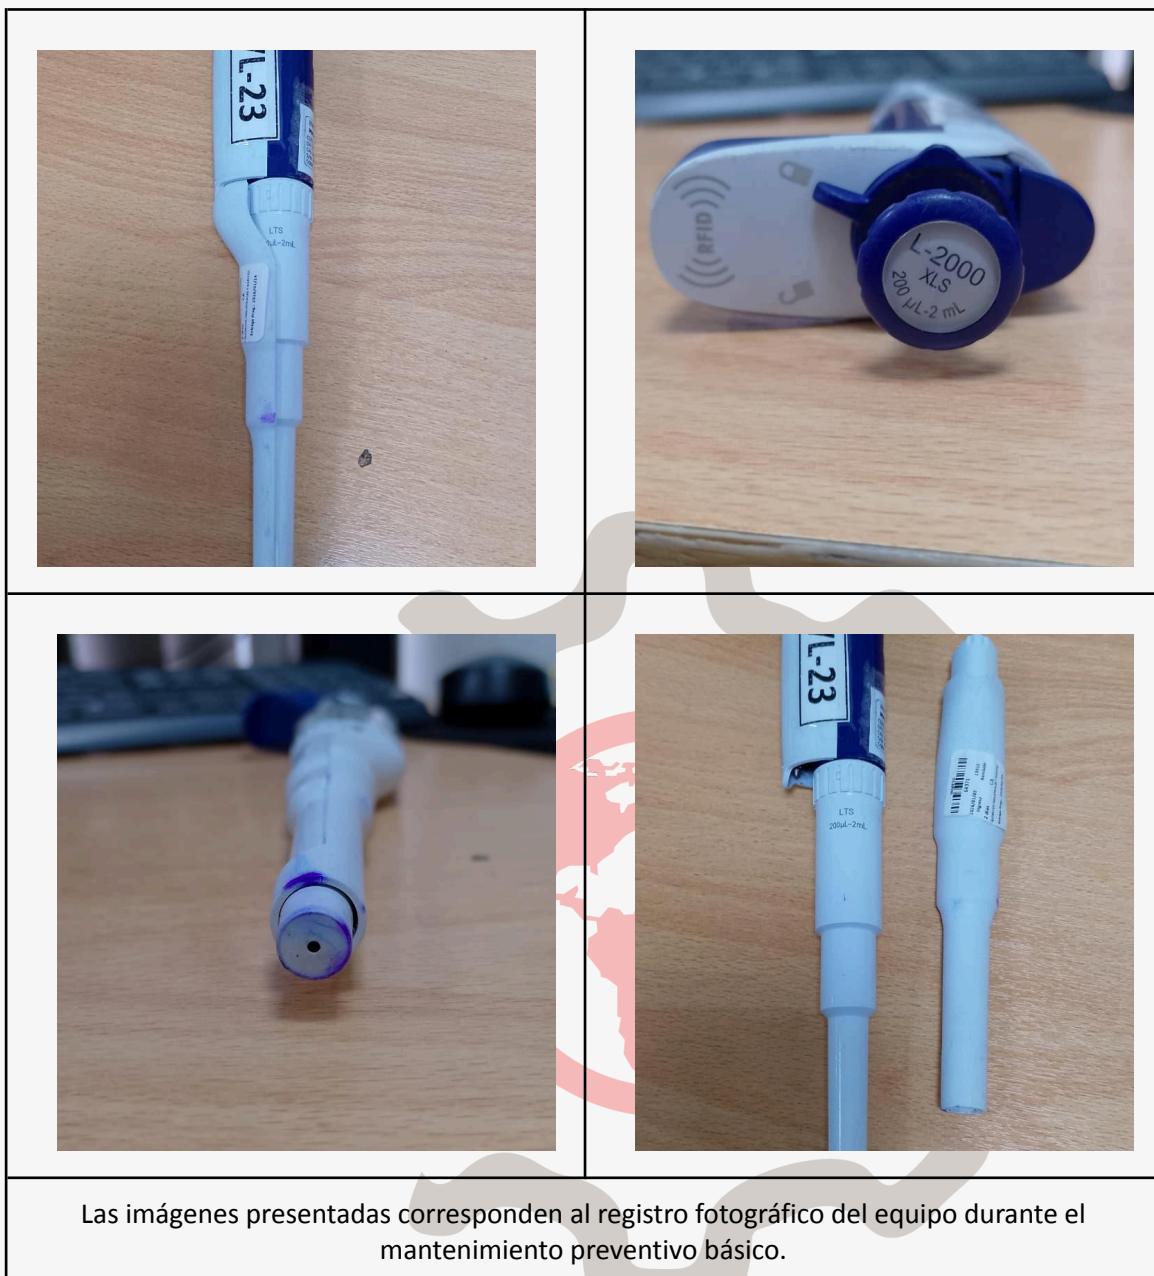
8. Anexo Fotográfico

Equipo: RAININ

N.º de Serie: B919638622
