# INFORME DE MANTENIMIENTO PREVENTIVO BÁSICO

| <b>Informe No.:</b> | 64971.1 | <b>Fecha de Revisión:</b> | 2026-01-22 |

| <b>Equipo:</b> | MICROPIPETA | <b>Código empresa:</b> | LVL-23 |
| <b>Marca:</b> | RAININ | <b>Rango:</b> | (200 a 2000) $\mu$ l |

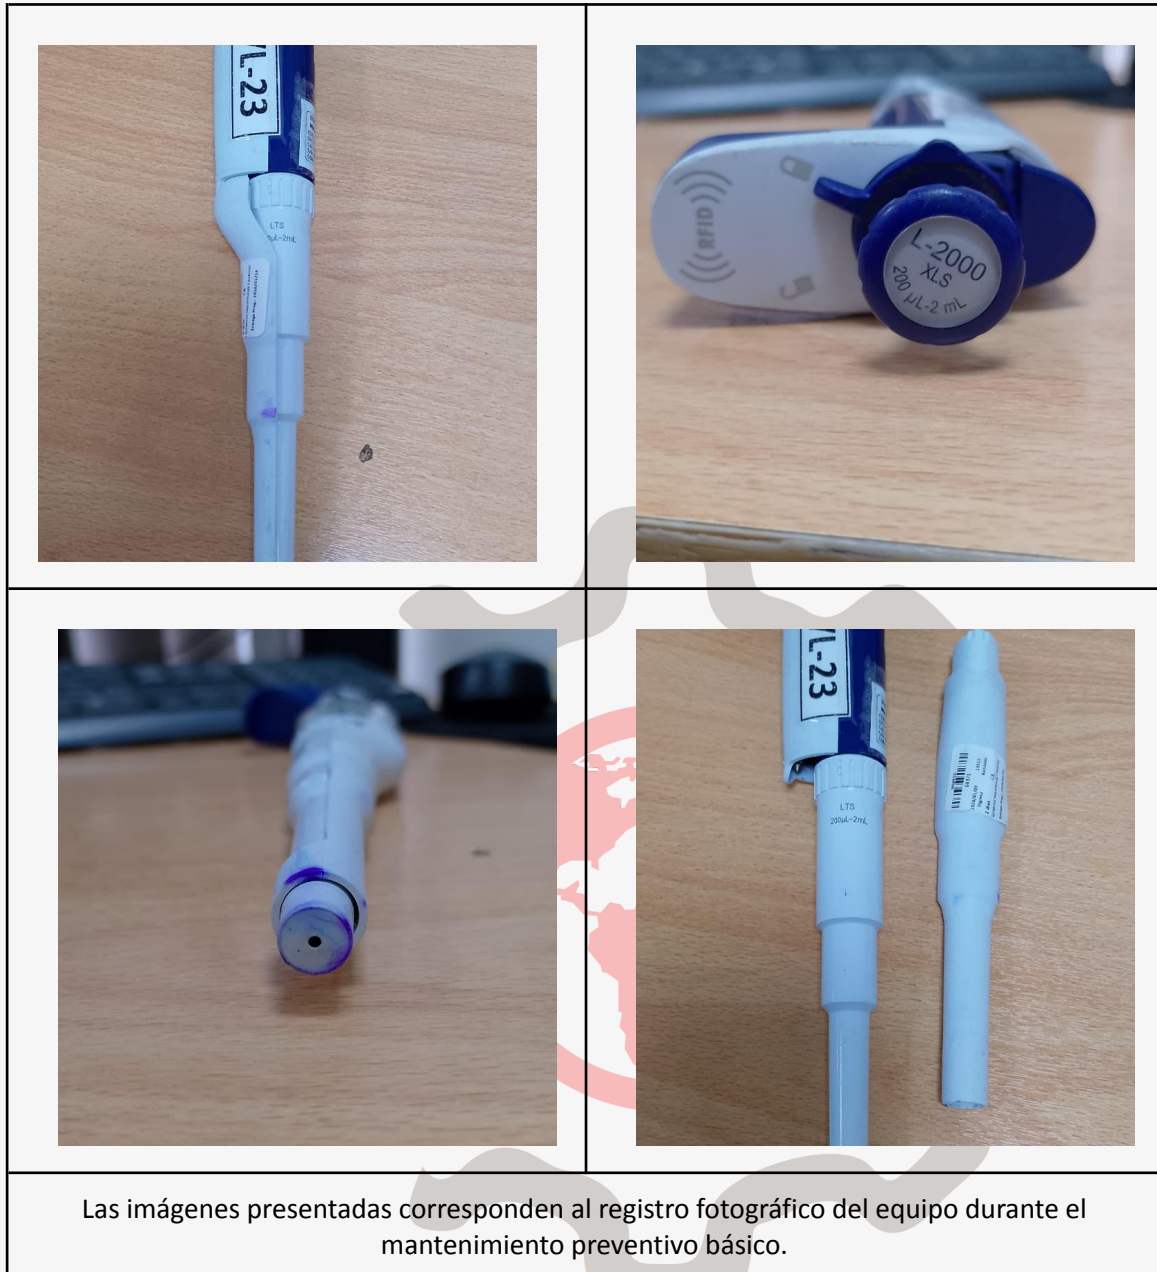
## 8. Anexo Fotográfico

Se determina que el equipo no presenta más novedades y funciona correctamente.

**Equipo:** RAININ

**N.º de Serie:** B919638622
