INFORME DE REVISIÓN TÉCNICA

Informe No.:	65233	Fecha de Mantenimiento:	2026-01-20
Orden de reparación:	R0060626	Fecha de próximo Mantenimiento:	-
Propietario:	AVIANCA – ECUADOR S.A.	Técnico de Mantenimiento:	Jonathan Fonseca
Dirección:	Av. Republica del Salvador E10 y Pasaje N34B-311, Edif. Astana, Oficina 2 PB.

Equipo:	Regulador de presión	Código empresa/PartN:	66325A23
Marca:	Harris	Rango:	(0 a 4000) psi
Modelo:	25GX-500	División de escala:	100 psi
Serie:	RD2749024	Ubicación:	*****

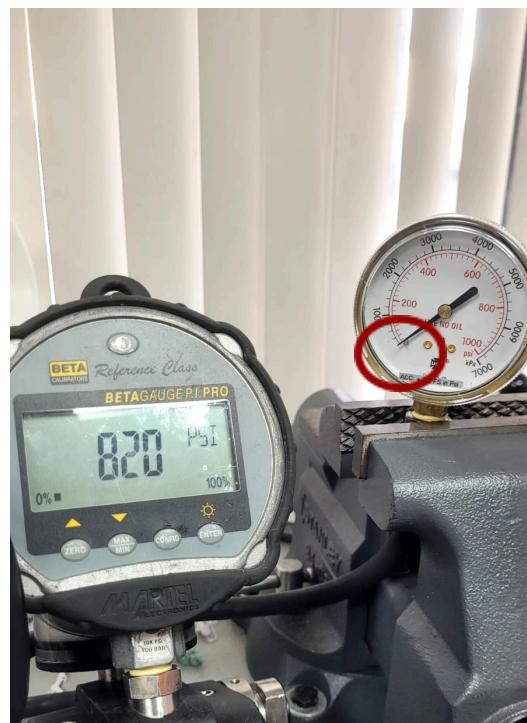
Resultados 2do Nivel: Se procede a generar presión usando aire para que la aguja nos de la lectura en el manómetro, pero se mantuvo en la posición principal, así que no indicaba el valor de presión, en las especificaciones del equipo indica "USE NO OIL" por lo que no se realizaron pruebas con el banco de pruebas con líquido hidráulico, por lo detallado anteriormente se determina no funciona de acuerdo a las especificaciones dadas por el fabricante.

Figura 1: Prueba del equipo sin líquido hidráulico.

- a) Se recomienda dar de baja al equipo.
