INFORME DE MANTENIMIENTO

REVISIÓN TÉCNICA

Informe No.:	65394	Fecha de Revisión:	2026-03-03
Propietario:	CORPORACIÓNVIMASEG ECUADOR S.A.S.	Técnico de Mantenimiento:	Ing. Isaac Calle
Dirección:	PASAJE E6-56 Y E6C GONZALO ZALDUMBIDE, QUITO, PICHINCHA (SEDE PRINCIPAL)

Equipo:	Analizador de Gases	Código empresa:	*****
Marca:	Sauermann	Rango:	Sensor de CO (H ₂ compensado): rango de 100 a 50 000 ppm.
Modelo:	SICA 2306NDSC	División de escala:	1 CO; 1 CO ₂
Serie:	1D2504000193	Ubicación:	Laboratorio

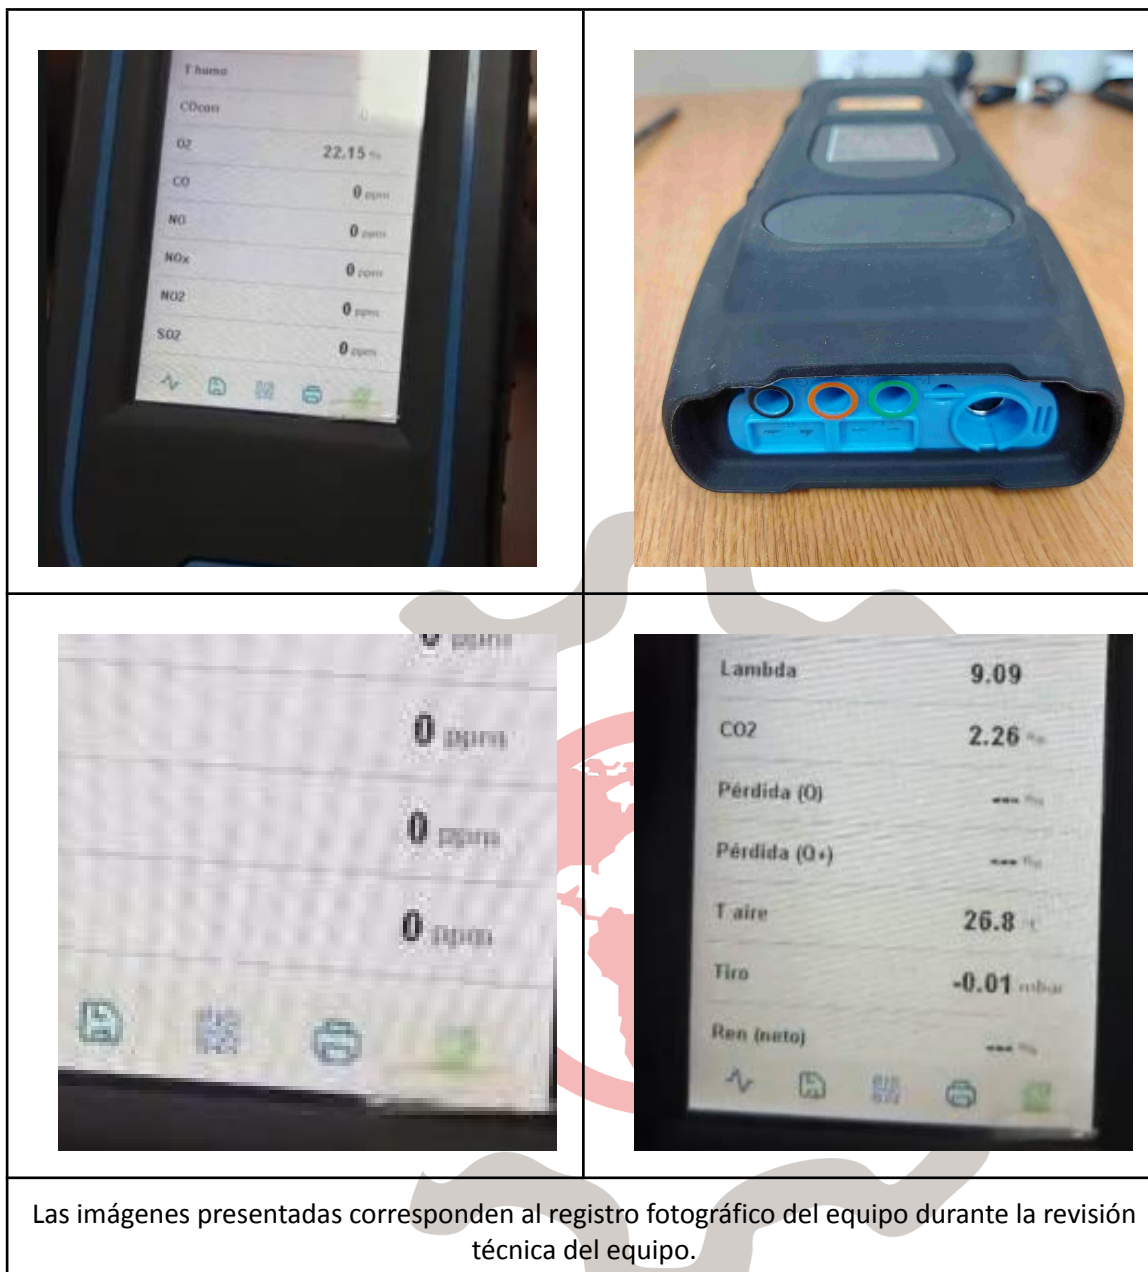
Equipo: Sauermann

Las imágenes presentadas corresponden al registro fotográfico del equipo durante la revisión técnica del equipo.
