INFORME DE MANTENIMIENTO PREVENTIVO BÁSICO

| Informe No.: | 65840 | Fecha de Mantenimiento: | 2026-02-06 |

| Equipo: | Termómetro Digital | Código empresa: | ***** |
| Marca: | Fluke | Rango: | (-200 a 850) °C |

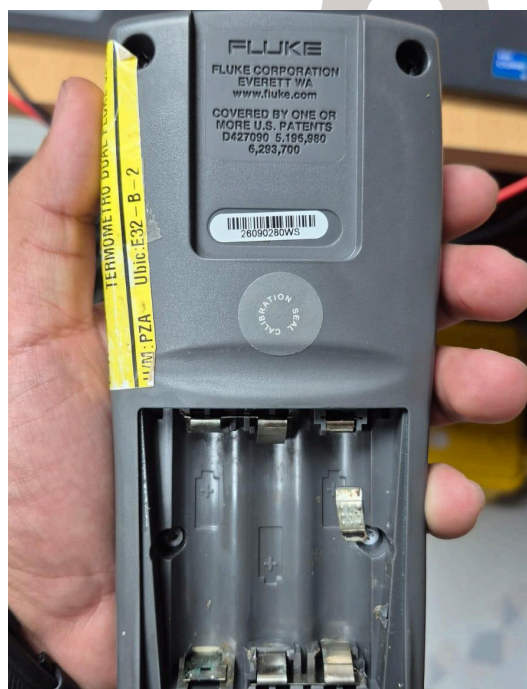
Se determina que el equipo presenta un daño en la sección de los pines donde se colocan las baterías se encuentran rotos por lo que no hacen un buen contacto, además de presentar sulfatación en algunas secciones.

Figura 2. Sección con daño.

- 5.1. El mantenimiento preventivo fue llevado con éxito, garantizando la vida útil del equipo bajo condiciones normales de uso.
- 5.2. El equipo no puede usarse.

- 6.1. Se recomienda dar de baja al equipo.
