INFORME DE REVISIÓN TÉCNICA

Agitador Orbital

Informe No.:	65932	Fecha de Revisión:	2026-02-18
Propietario:	BIOCELLS DISCOVERIES INTERNACIONAL S.A.	Técnico de Mantenimiento:	Ing. Isaac Calle
Dirección:	AV. SIENA 214 Y MIGUEL ANGEL, QUITO, PICHINCHA

Equipo:	Agitador Girador de Tubo	Código empresa:	OSH1000015
Marca:	BOEKEL	Rango:	*****
Modelo:	260250	División de escala:	*****
Serie:	053915062	Ubicación:	Laboratorio

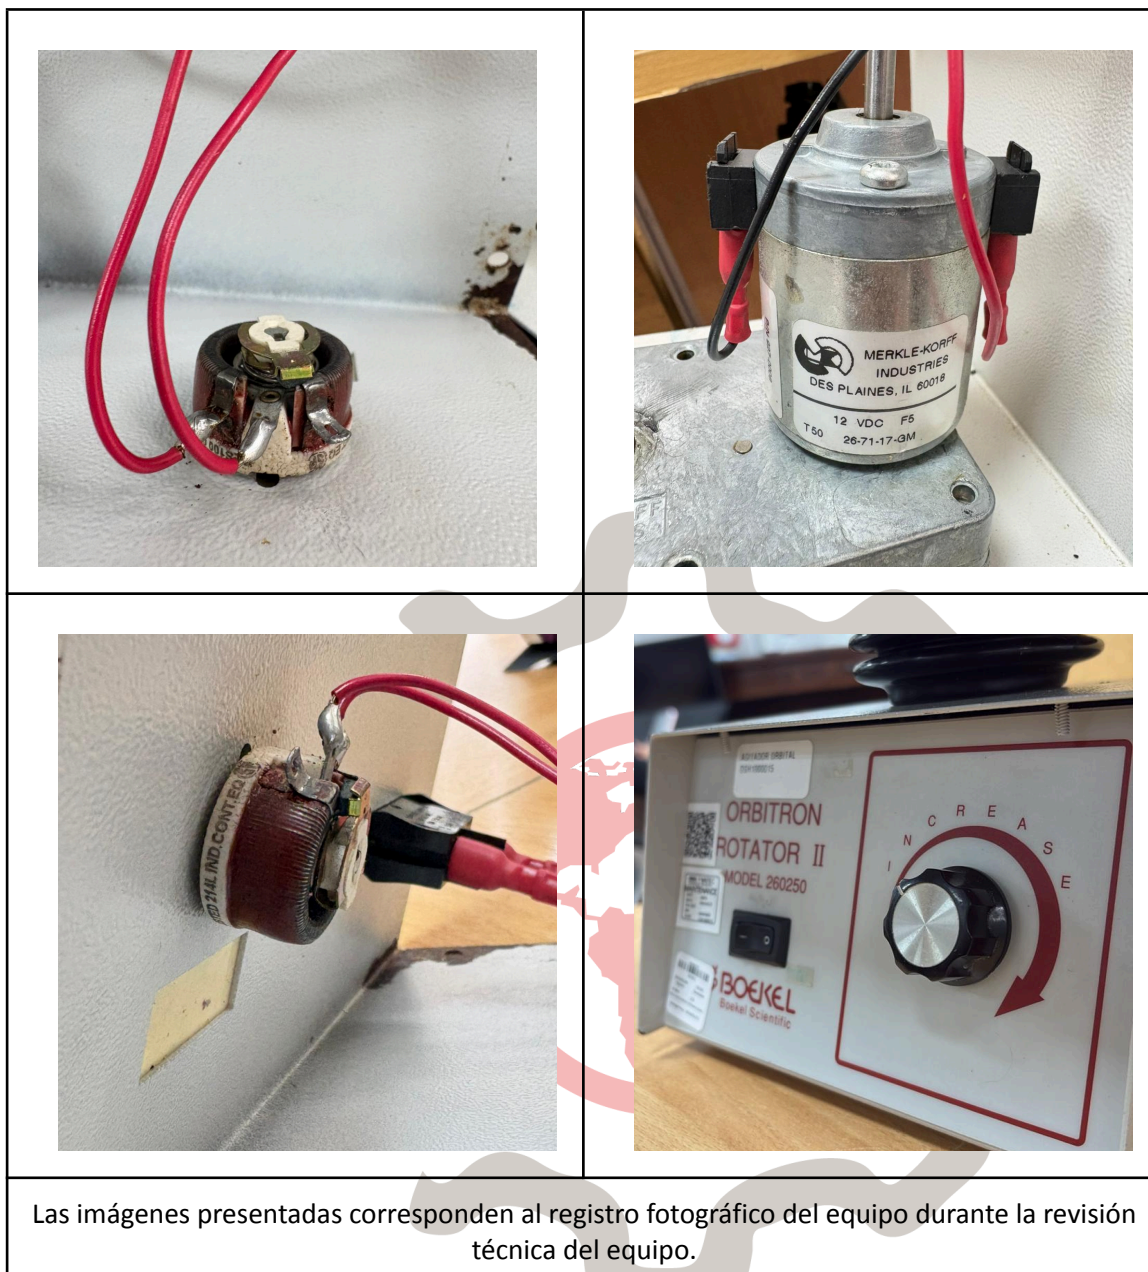
Equipo: 260250

Las imágenes presentadas corresponden al registro fotográfico del equipo durante la revisión técnica del equipo.
