# INFORME DE MANTENIMIENTO PREVENTIVO BÁSICO

<b>Informe No.:</b>	66103	<b>Fecha de Mantenimiento:</b>	2026-02-18
<b>Propietario:</b>	INDUSTRIAS OMEGA C.A.	<b>Técnico de Mantenimiento:</b>	Jonathan Fonseca
<b>Dirección:</b>	S26A E1-56 Y AV. PEDRO V. MALDONADO, QUITO, PICHINCHA (SEDE PRINCIPAL)

<b>Equipo:</b>	Micrómetro	<b>Código:</b>	*****
<b>Marca:</b>	KEX	<b>Rango:</b>	(0 a 25) mm
<b>Modelo:</b>	8400k	<b>División de escala:</b>	0.01 mm
<b>Serie:</b>	110308663	<b>Ubicación:</b>	*****

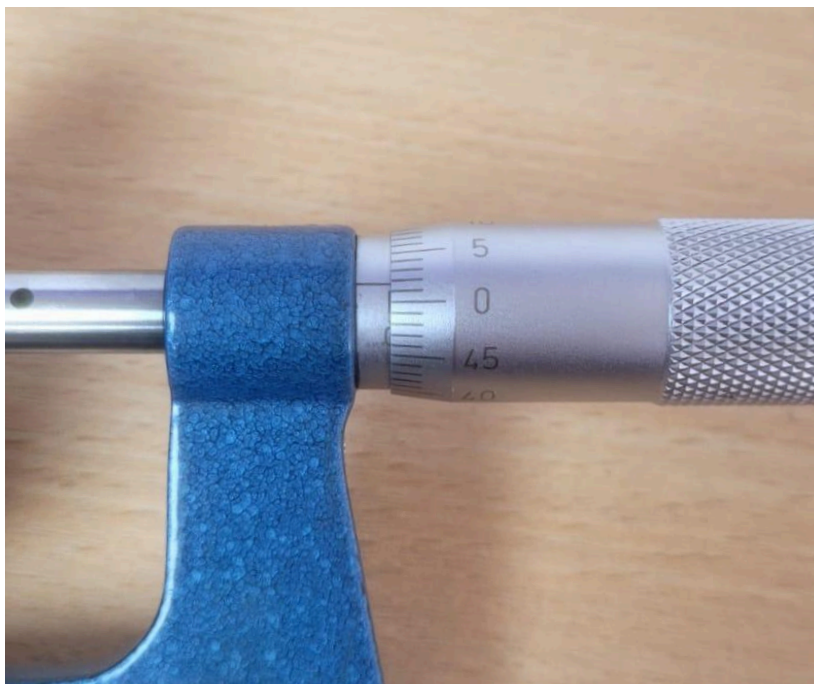
En esta etapa se identifica que el equipo funciona correctamente, se encuentra bajo contenido de polvo. Se realiza limpieza profunda de todas las piezas. El punto cero no se encuentra bien establecido.

**Figura 1. Punto cero encontrado.**

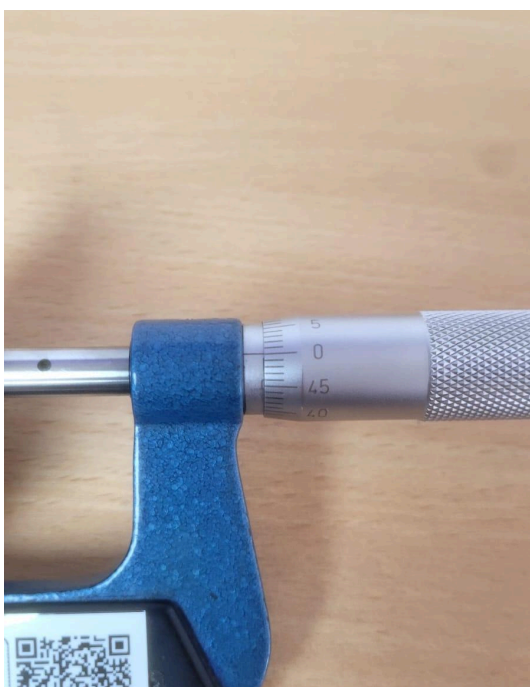
**Figura 2. Punto cero corregido.**

4.2.1. Con la llave adecuada se gira el tambor principal hasta ubicar correctamente en punto cero del equipo.

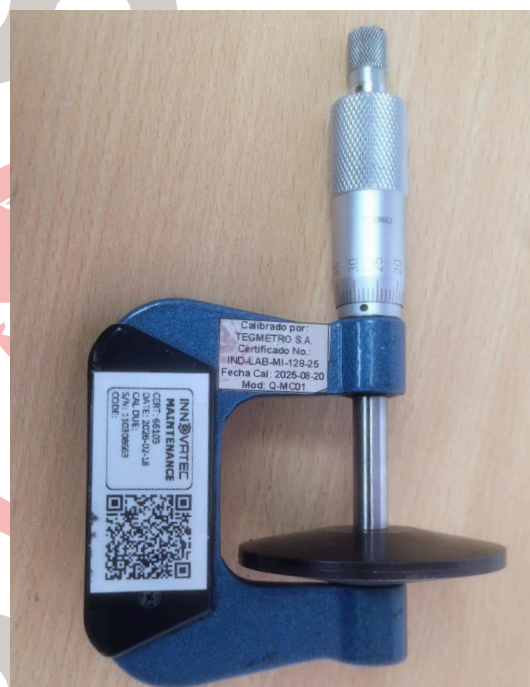
**Figura 3. Limpieza del equipo.**
