INFORME DE MANTENIMIENTO PREVENTIVO BÁSICO

Informe No.:	66103	Fecha de Mantenimiento:	2026-02-18
Propietario:	INDUSTRIAS OMEGA C.A.	Técnico de Mantenimiento:	Jonathan Fonseca
Dirección:	S26A E1-56 Y AV. PEDRO V. MALDONADO, QUITO, PICHINCHA (SEDE PRINCIPAL)

Equipo:	Micrómetro	Código:	*****
Marca:	KEX	Rango:	(0 a 25) mm
Modelo:	8400k	División de escala:	0.01 mm
Serie:	110308663	Ubicación:	*****

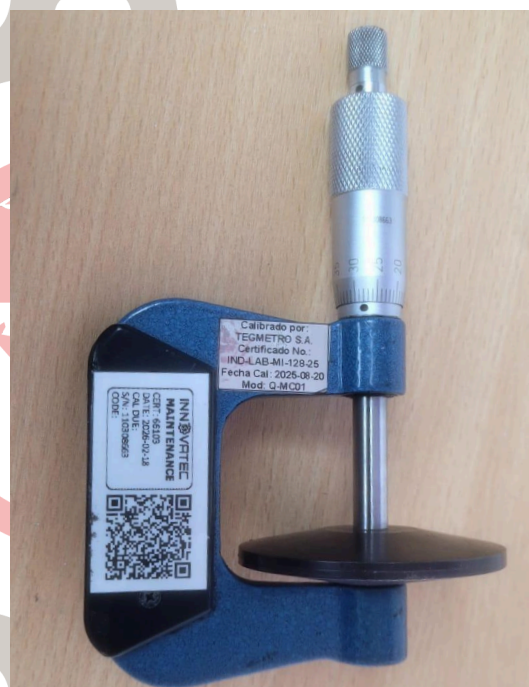
Figura 3. Limpieza del equipo.

En esta etapa se identifica que el equipo funciona correctamente, se encuentra bajo contenido de polvo. Se realiza limpieza profunda de todas las piezas. El punto cero no se encuentra bien establecido.

- 6.1. Se debería limpiar con un trapo y/o toalla de papel ligeramente húmeda para evitar acumulación excesiva de polvos sobre el equipo
- 6.2. No usar mucha fuerza al momento de realizar lecturas para evitar daños en el tornillo interno o el tambor de medida.
