# INFORME DE REVISIÓN TÉCNICA

## Analizador de Gases

<b>Informe No.:</b>	66185	<b>Fecha de Revisión:</b>	2026-02-18
<b>Propietario:</b>	Empresa Publica Municipal de Agua Potable y Alcantarillado de Ibarra.	<b>Técnico de Mantenimiento:</b>	Ing. Isaac Calle
<b>Dirección:</b>	Calles Juan Martínez de Orbe S/N y Machala tras el hospital del IESS

<b>Equipo:</b>	Analizador de Gases	<b>Código empresa:</b>	*****
<b>Marca:</b>	VENTIS	<b>Rango:</b>	10.1 CO ppm 101.6 CO ppm 9.9 C3H6 ppm 99.1 C3H6 ppm
<b>Modelo:</b>	MX4	<b>División de escala:</b>	1 CO ppm 1 C3H6 ppm
<b>Serie:</b>	17082W1-042	<b>Ubicación:</b>	Laboratorio

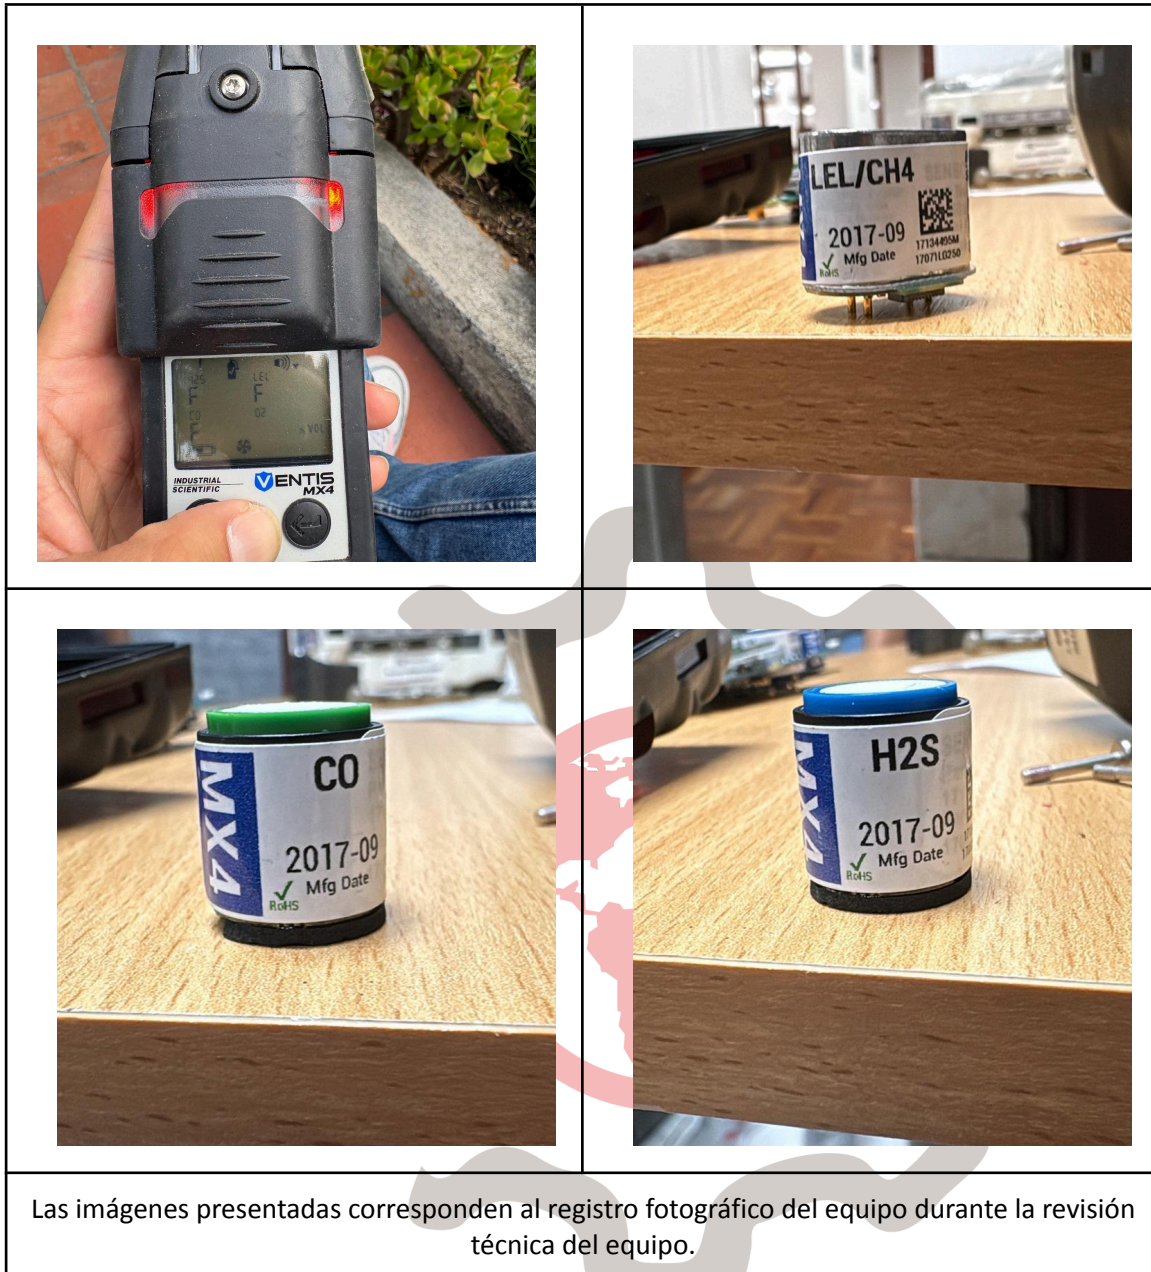
**8. Anexo Fotográfico**

Durante la verificación funcional se detecta que los sensores presentan condición de fin de vida útil / respuesta inestable, evidenciando necesidad de reemplazo para garantizar mediciones confiables.

- Existe degradación en la capacidad de respuesta.
- No es posible realizar calibración confiable sin reemplazo previo de sensores.
- El equipo no es apto para uso operativo hasta realizar el cambio correspondiente.

Las imágenes presentadas corresponden al registro fotográfico del equipo durante la revisión técnica del equipo.

- Reemplazo inmediato de los sensores de: O<sub>2</sub>, CO, H<sub>2</sub>S y LEL.
- Realizar calibración completa posterior al reemplazo.
- Ejecutar prueba de respuesta (bump test) posterior a calibración.
- Registrar nueva fecha de instalación de sensores y actualizar control de vigencia.
