# INFORME DE REVISIÓN TÉCNICA

## Analizador de Gases

<b>Informe No.:</b>	66186	<b>Fecha de Revisión:</b>	2026-02-18
<b>Propietario:</b>	Empresa Publica Municipal de Agua Potable y Alcantarillado de Ibarra.	<b>Técnico de Mantenimiento:</b>	Ing. Isaac Calle
<b>Dirección:</b>	Calles Juan Martínez de Orbe S/N y Machala tras el hospital del IESS

<b>Equipo:</b>	Analizador de Gases	<b>Código empresa:</b>	*****
<b>Marca:</b>	VENTIS	<b>Rango:</b>	10.1 CO ppm 101.6 CO ppm 9.9 C3H6 ppm 99.1 C3H6 ppm
<b>Modelo:</b>	MX4	<b>División de escala:</b>	1 CO ppm 1 C3H6 ppm
<b>Serie:</b>	17082W1-058	<b>Ubicación:</b>	Laboratorio

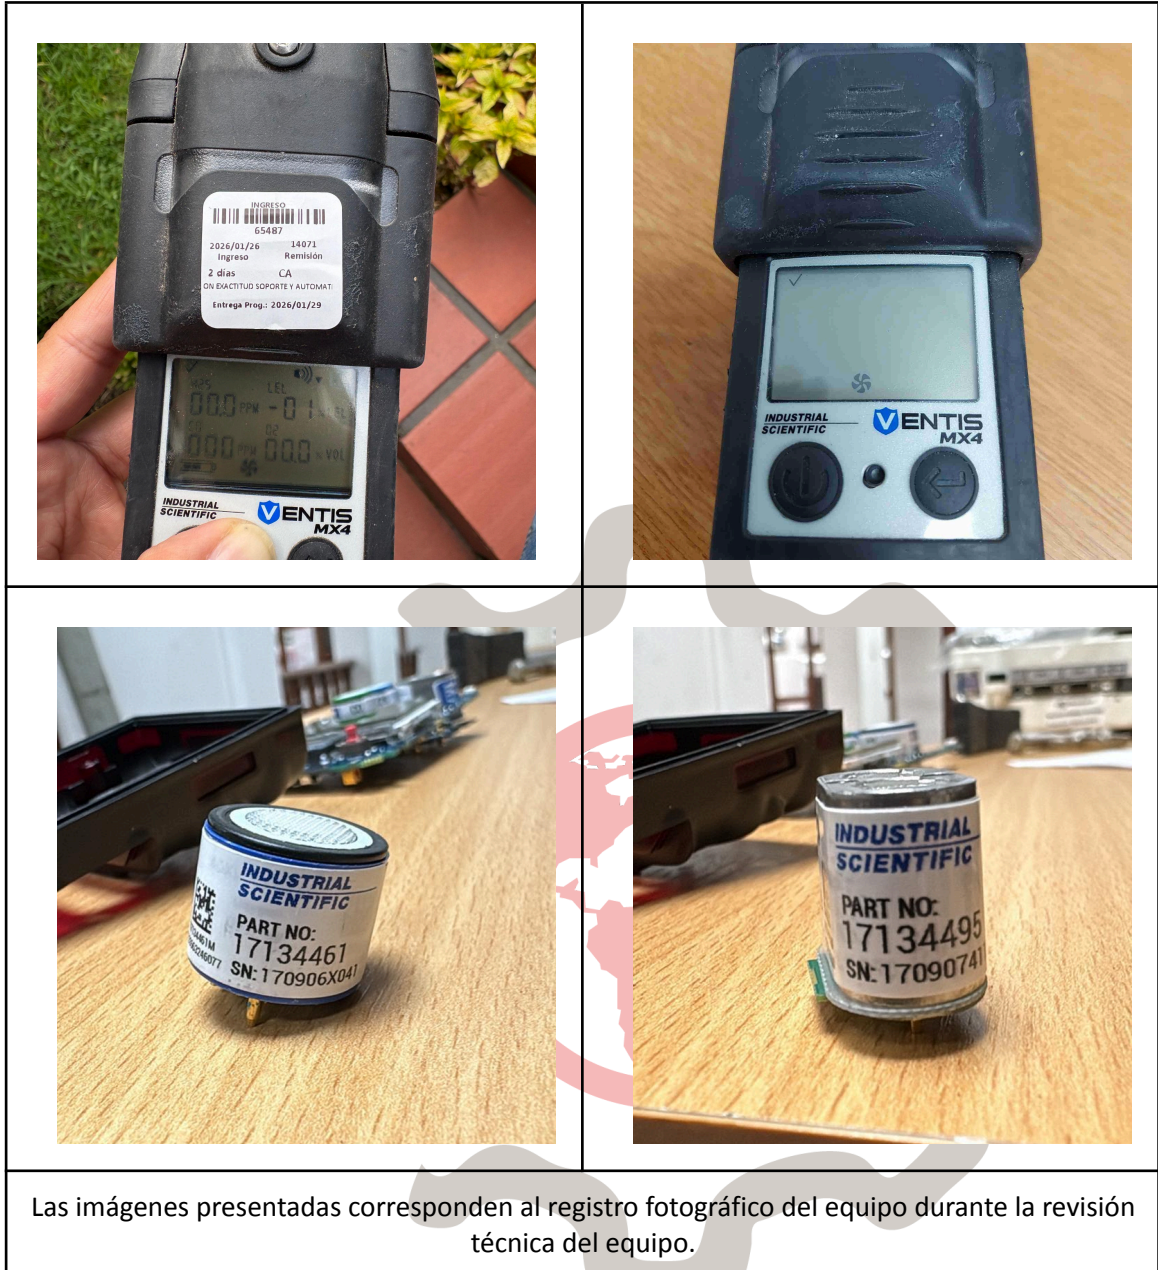
**Equipo:** MX4

El equipo presenta desgaste normal por uso operativo continuo, sin evidencias de fracturas estructurales ni daños que comprometan su seguridad eléctrica o mecánica.

- Respuesta inestable de los sensores.
- Deriva significativa en cero.
- Posible saturación o agotamiento del electrolito en sensores electroquímicos.
- Pérdida de sensibilidad en el sensor catalítico de combustibles.

La condición observada indica que los sensores han alcanzado su límite de vida útil operativa.

Las imágenes presentadas corresponden al registro fotográfico del equipo durante la revisión técnica del equipo.

- Sustitución inmediata de sensores O<sub>2</sub>, CO, H<sub>2</sub>S y LEL.
- Instalación de filtros nuevos.
- Calibración completa con gases patrón certificados trazables.
- Ejecución de prueba funcional (bump test).
- Actualización de registro de mantenimiento y fecha de vigencia de sensores.
