INFORME DE REVISIÓN TÉCNICA

Analizador de Gases

Informe No.:	66187	Fecha de Revisión:	2026-02-18
Propietario:	Empresa Publica Municipal de Agua Potable y Alcantarillado de Ibarra.	Técnico de Mantenimiento:	Ing. Isaac Calle
Dirección:	Calles Juan Martínez de Orbe S/N y Machala tras el hospital del IESS

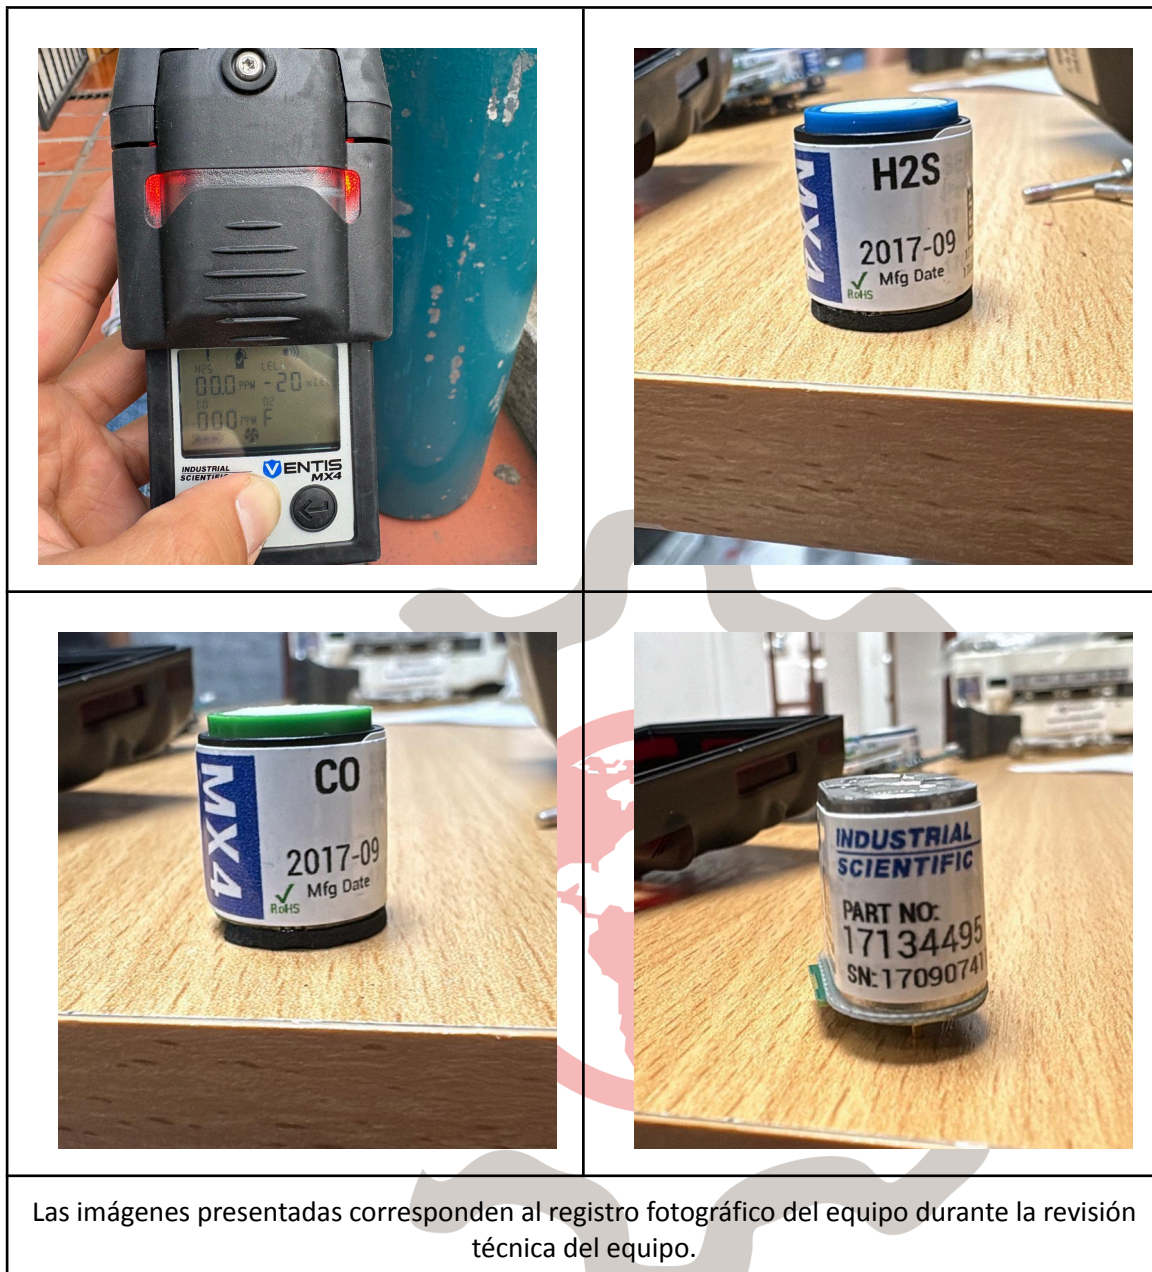
Equipo: MX4

El equipo presenta desgaste normal por uso operativo continuo, sin evidencias de fracturas estructurales ni daños que comprometan su seguridad eléctrica o mecánica.

- Respuesta inestable de los sensores.
- Deriva significativa en cero.
- Posible saturación o agotamiento del electrolito en sensores electroquímicos.
- Pérdida de sensibilidad en el sensor catalítico de combustibles.

La condición observada indica que los sensores han alcanzado su límite de vida útil operativa.

Las imágenes presentadas corresponden al registro fotográfico del equipo durante la revisión técnica del equipo.

- Sustitución inmediata de sensores O₂, CO, H₂S y LEL.
- Instalación de filtros nuevos.
- Calibración completa con gases patrón certificados trazables.
- Ejecución de prueba funcional (bump test).
- Actualización de registro de mantenimiento y fecha de vigencia de sensores.
