INFORME DE REVISIÓN TÉCNICA

Analizador de Gases

Informe No.:	66187	Fecha de Revisión:	2026-02-18
Propietario:	Empresa Publica Municipal de Agua Potable y Alcantarillado de Ibarra.	Técnico de Mantenimiento:	Ing. Isaac Calle
Dirección:	Calles Juan Martínez de Orbe S/N y Machala tras el hospital del IESS

Equipo: MX4

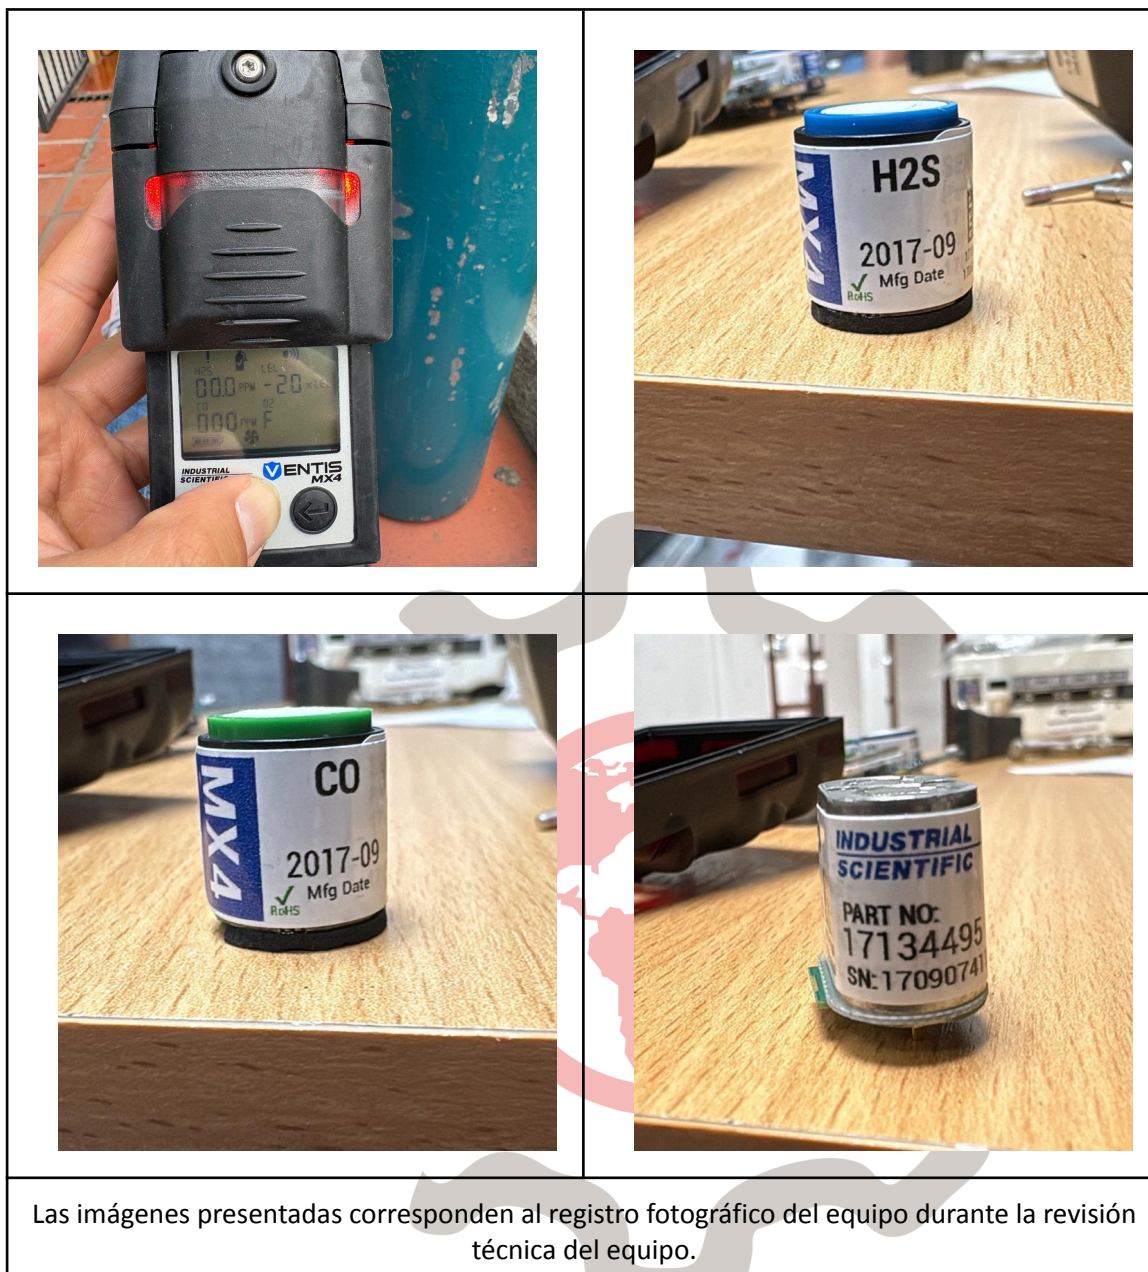
El equipo presenta desgaste normal por uso operativo continuo, sin evidencias de fracturas estructurales ni daños que comprometan su seguridad eléctrica o mecánica.

- Respuesta inestable de los sensores.
- Deriva significativa en cero.
- Posible saturación o agotamiento del electrolito en sensores electroquímicos.
- Pérdida de sensibilidad en el sensor catalítico de combustibles.

La condición observada indica que los sensores han alcanzado su límite de vida útil operativa.

Las imágenes presentadas corresponden al registro fotográfico del equipo durante la revisión técnica del equipo.

- Sustitución inmediata de sensores O₂, CO, H₂S y LEL.
- Instalación de filtros nuevos.
- Calibración completa con gases patrón certificados trazables.
- Ejecución de prueba funcional (bump test).
- Actualización de registro de mantenimiento y fecha de vigencia de sensores.
