# INFORME DE REVISIÓN TÉCNICA

## Analizador de Gases

<b>Informe No.:</b>	66187	<b>Fecha de Revisión:</b>	2026-02-18
<b>Propietario:</b>	Empresa Publica Municipal de Agua Potable y Alcantarillado de Ibarra.	<b>Técnico de Mantenimiento:</b>	Ing. Isaac Calle
<b>Dirección:</b>	Calles Juan Martínez de Orbe S/N y Machala tras el hospital del IESS

<b>Equipo:</b>	Analizador de Gases	<b>Código empresa:</b>	*****
<b>Marca:</b>	VENTIS	<b>Rango:</b>	10.1 CO ppm 101.6 CO ppm 9.9 C3H6 ppm 99.1 C3H6 ppm
<b>Modelo:</b>	MX4	<b>División de escala:</b>	1 CO ppm 1 C3H6 ppm
<b>Serie:</b>	17082W1-055	<b>Ubicación:</b>	Laboratorio

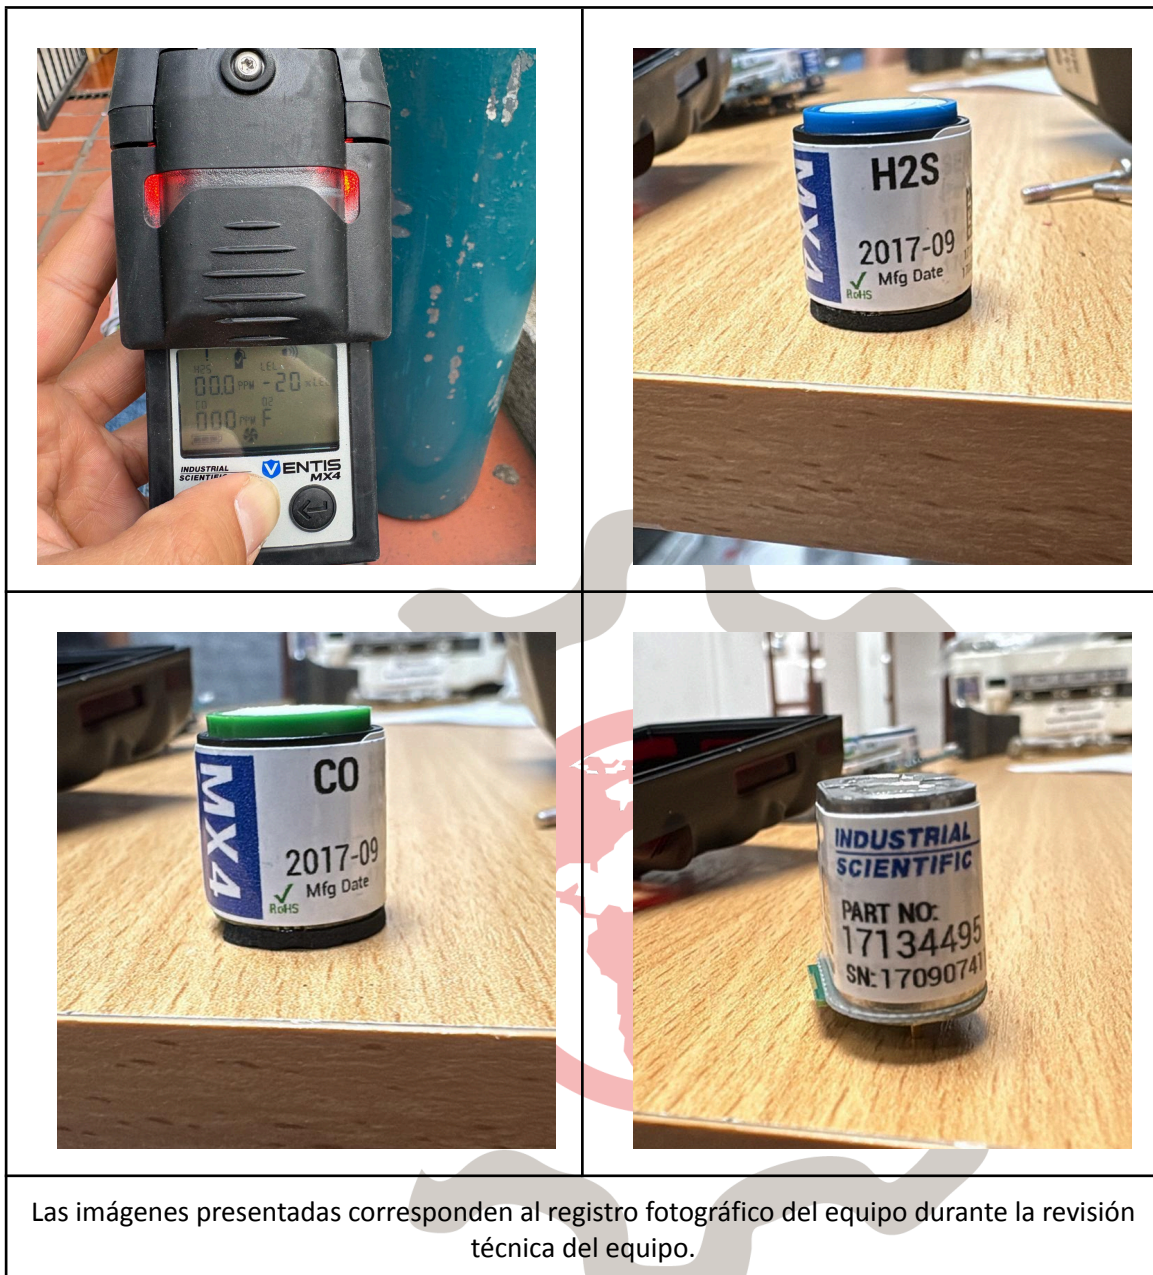
**8. Anexo Fotográfico**

El equipo presenta desgaste normal por uso operativo continuo, sin evidencias de fracturas estructurales ni daños que comprometan su seguridad eléctrica o mecánica.

- Respuesta inestable de los sensores.
- Deriva significativa en cero.
- Posible saturación o agotamiento del electrolito en sensores electroquímicos.
- Pérdida de sensibilidad en el sensor catalítico de combustibles.

La condición observada indica que los sensores han alcanzado su límite de vida útil operativa.

Las imágenes presentadas corresponden al registro fotográfico del equipo durante la revisión técnica del equipo.

- Sustitución inmediata de sensores O<sub>2</sub>, CO, H<sub>2</sub>S y LEL.
- Instalación de filtros nuevos.
- Calibración completa con gases patrón certificados trazables.
- Ejecución de prueba funcional (bump test).
- Actualización de registro de mantenimiento y fecha de vigencia de sensores.
