INFORME DE REVISIÓN TÉCNICA

Analizador de Gases

Informe No.:	66186	Fecha de Revisión:	2026-02-18
Propietario:	Empresa Publica Municipal de Agua Potable y Alcantarillado de Ibarra.	Técnico de Mantenimiento:	Ing. Isaac Calle
Dirección:	Calles Juan Martínez de Orbe S/N y Machala tras el hospital del IESS

Equipo:	Analizador de Gases	Código empresa:	*****
Marca:	VENTIS	Rango:	10.1 CO ppm 101.6 CO ppm 9.9 C3H6 ppm 99.1 C3H6 ppm
Modelo:	MX4	División de escala:	1 CO ppm 1 C3H6 ppm
Serie:	17082W1-055	Ubicación:	Laboratorio

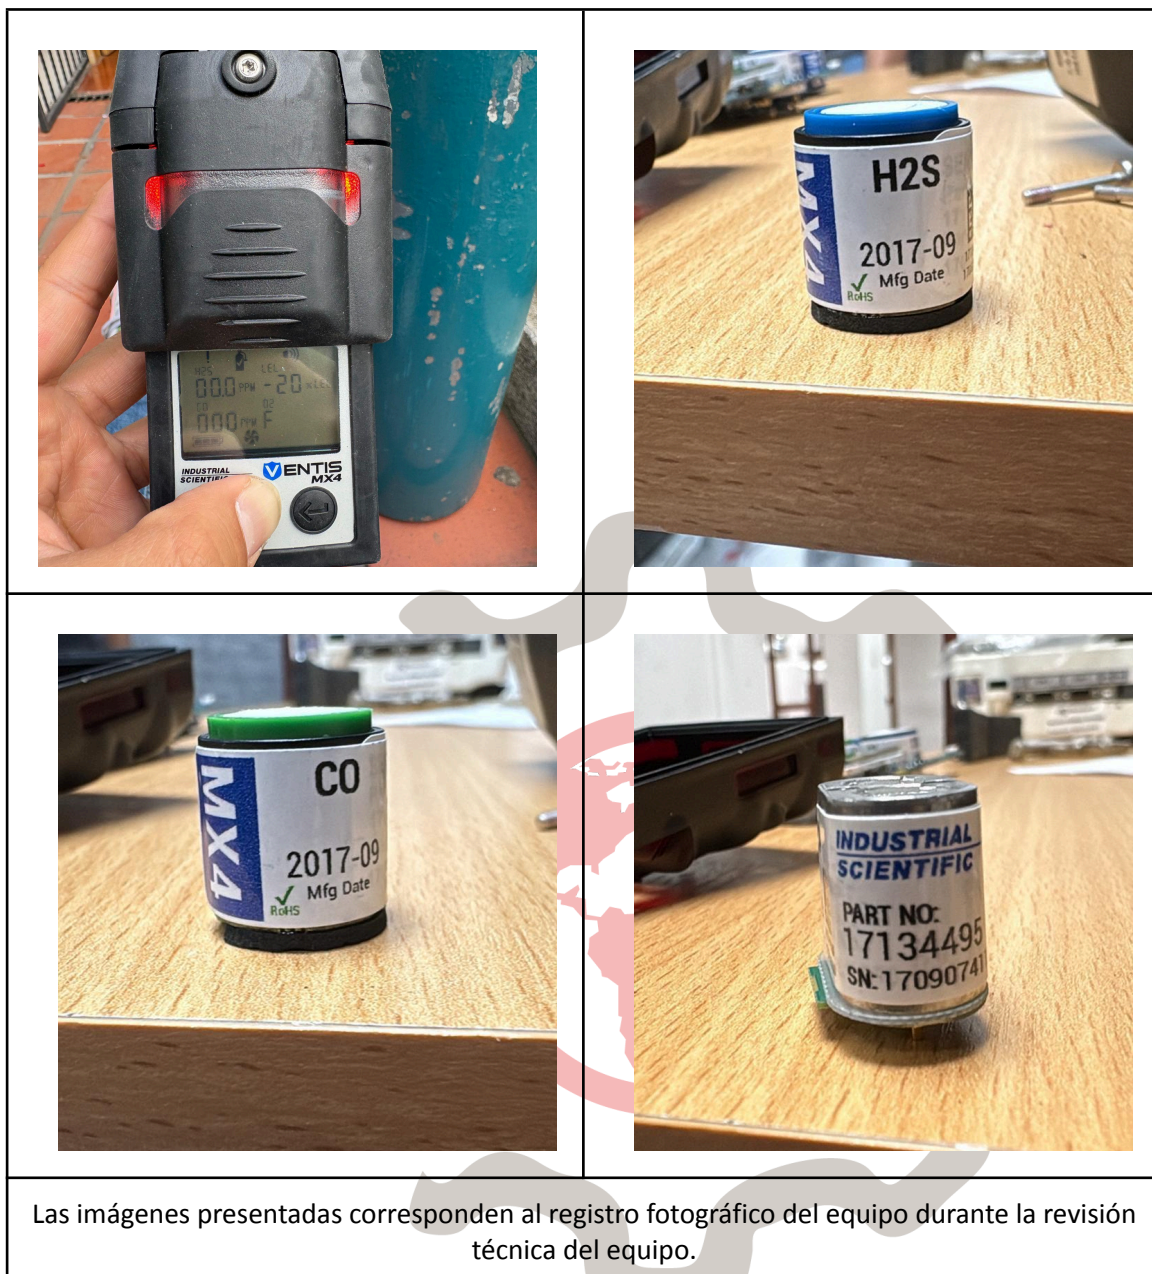
Equipo: MX4

El equipo presenta desgaste normal por uso operativo continuo, sin evidencias de fracturas estructurales ni daños que comprometan su seguridad eléctrica o mecánica.

- Respuesta inestable de los sensores.
- Deriva significativa en cero.
- Posible saturación o agotamiento del electrolito en sensores electroquímicos.
- Pérdida de sensibilidad en el sensor catalítico de combustibles.

La condición observada indica que los sensores han alcanzado su límite de vida útil operativa.

Las imágenes presentadas corresponden al registro fotográfico del equipo durante la revisión técnica del equipo.

- Sustitución inmediata de sensores O₂, CO, H₂S y LEL.
- Instalación de filtros nuevos.
- Calibración completa con gases patrón certificados trazables.
- Ejecución de prueba funcional (bump test).
- Actualización de registro de mantenimiento y fecha de vigencia de sensores.
