# INFORME DE REVISIÓN TÉCNICA

## Analizador de Gases

### LABORATORIO DE QUÍMICA

<b>Informe No.:</b>	66186	<b>Fecha de Revisión:</b>	2026-02-18
<b>Propietario:</b>	Empresa Publica Municipal de Agua Potable y Alcantarillado de Ibarra.	<b>Técnico de Mantenimiento:</b>	Ing. Isaac Calle
<b>Dirección:</b>	Calles Juan Martínez de Orbe S/N y Machala tras el hospital del IESS

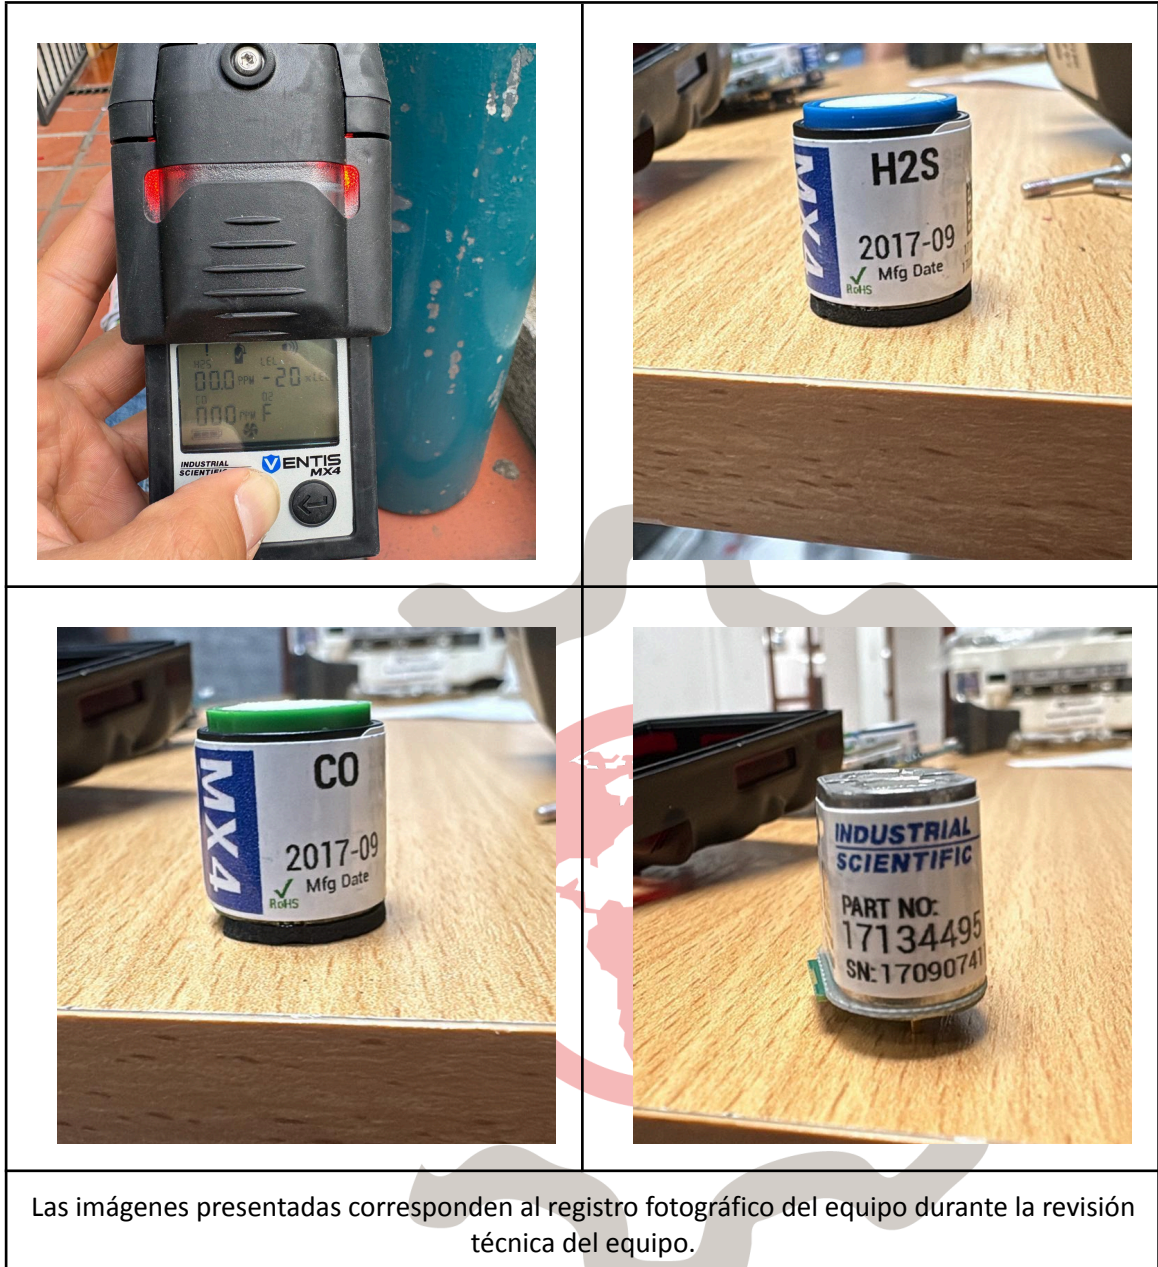
Equipo: MX4

Las imágenes presentadas corresponden al registro fotográfico del equipo durante la revisión técnica del equipo.
