# INFORME DE MANTENIMIENTO PREVENTIVO BÁSICO

<b>Informe No.:</b>	66263	<b>Fecha de Mantenimiento:</b>	2026-02-23
<b>Propietario:</b>	RECBAS S.A.	<b>Técnico de Mantenimiento:</b>	Mauricio Landivar
<b>Dirección:</b>	BARRIO SAN VICENTE VIA PTO CARMEN

<b>Equipo:</b>	Termómetro infrarrojo/Pirómetro	<b>Código empresa:</b>	*****
<b>Marca:</b>	ELCOMETER	<b>Rango:</b>	(35 a 365) °C
<b>Modelo:</b>	214	<b>División de escala:</b>	0.1 °C
<b>Serie:</b>	E5122026620	<b>Ubicación:</b>	*****

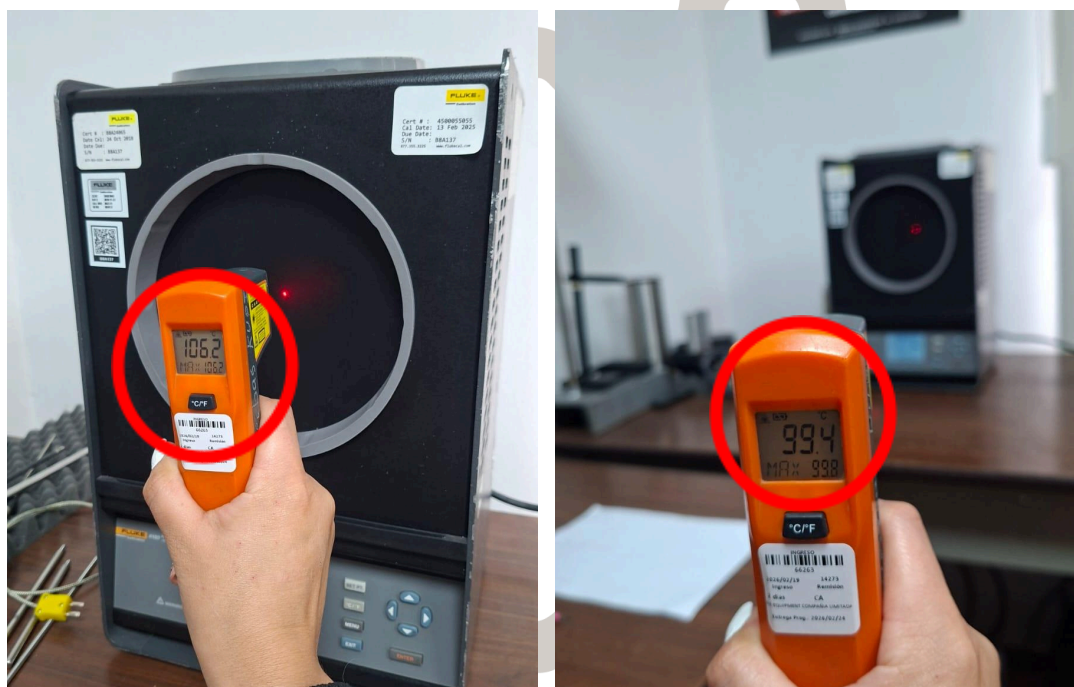
Sin embargo, durante la verificación de los valores medidos se detectan errores significativos de carácter ascendente. Por ejemplo, ante un valor de referencia de 120 °C, el equipo indica 99.4 °C, presentando una desviación considerable fuera de los límites permitidos. El error aumenta proporcionalmente conforme se incrementa el valor de medición, lo que indica una alteración en el sistema de medición láser o en el módulo interno de procesamiento, afectando directamente la exactitud del equipo.

**Figura 2. Error sobre el E.M.P en 120°C .**

- 6.1. No utilizar el equipo en procesos críticos hasta que se realice una recalibración o reparación correspondiente.
- 6.2. Evaluar la viabilidad técnica y económica de la reparación frente a la adquisición de un equipo nuevo, considerando la magnitud del error detectado.
- 6.3. Mantener el equipo protegido de impactos y condiciones ambientales que puedan afectar el sistema óptico.
