# INFORME DE REVISIÓN TÉCNICA

## LABORATORIO DE VARIABLES ELÉCTRICAS

<b>Informe No.:</b>	66480	<b>Fecha de Revisión:</b>	2026-03-20
<b>Propietario:</b>	EMPRESA PUBLICA DE HIDROCARBUROS DEL ECUADOR EP PETROECUADOR	<b>Técnico de Mantenimiento:</b>	Tec. Mauricio Landívar
<b>Dirección:</b>	ALPALLANA E8-86 Y AV. 6 DE DICIEMBRE, QUITO, PICHINCHA

<b>Equipo:</b>	Multímetro	<b>Código empresa:</b>	*****
<b>Marca:</b>	Fluke	<b>Rango:</b>	1000 VAC; 1000 VDC; 500 MΩ; 10 AAC; 10 ADC
<b>Modelo:</b>	289	<b>División de escala:</b>	0.1 mV; 0,1 mA; 0,0001 Ω
<b>Serie:</b>	28770065	<b>Ubicación:</b>	*****

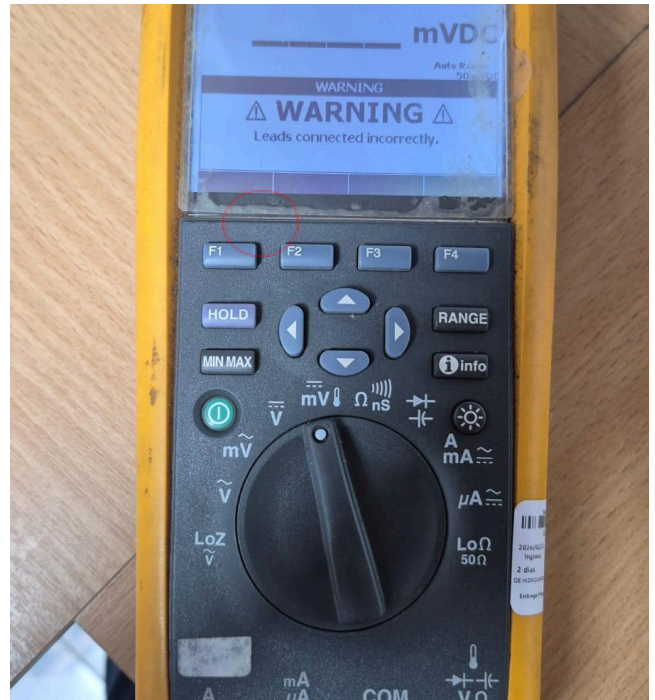
**Resultados 2do Nivel:** Al momento de encender el equipo nos indica un mensaje de conexión, este viene programado cuando se conecta los bornes de medición de corriente, pero en este caso, no se encontraba nada conectado, esto sigue para todas las magnitudes con excepción de la medición de corriente, por lo tanto, el equipo se encuentra en un estado donde se puede medir corriente pero no las demás magnitudes.

**Figura 2: Mensaje del equipo.**

- a) Se recomienda dar de baja al equipo.
