## CERTIFICADO DE CARACTERIZACIÓN / CHARACTERIZATION CERTIFICATE

**INNOVATECIS CIA LTDA**

**Certificado No.** (Certificate #): 66841

<b>Equipo (Instrument):</b> Estufa	<b>Int. de Medición:</b> 110 a 150 °C	<b>Ubicación:</b> Laboratorio
<b>Marca (Brand):</b> Memmert	<i>(Measurement Range)</i>	<i>(Location):</i>
<b>Modelo (Model):</b> U 40	<b>División de escala:</b> 2 °C	<b>Lugar de Calibración:</b> In Situ
<b>Serie (Serial #):</b> *****	<i>(Resolution)</i>	<i>(Place of Calibration):</i> On Site
<b>Código (Code #):</b> AC 02

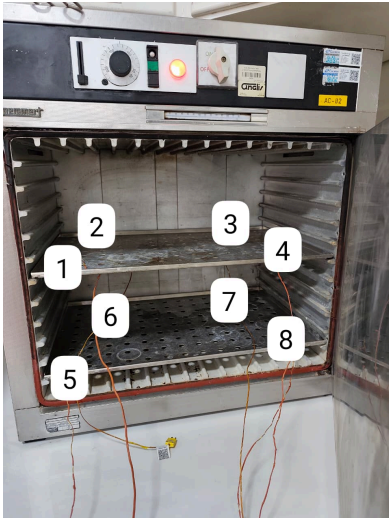
Diagram de Posición de Sensores (Sensor Position Diagram)

- 1: Sensor #1
- 2: Sensor #2
- 3: Sensor #3
- 4: Sensor #4
- 5: Sensor #5
- 6: Sensor #6
- 7: Sensor #7
- 8: Sensor #8

Las imágenes utilizadas solo son un ejemplo de los puntos de medida empleados y posición de los sensores.

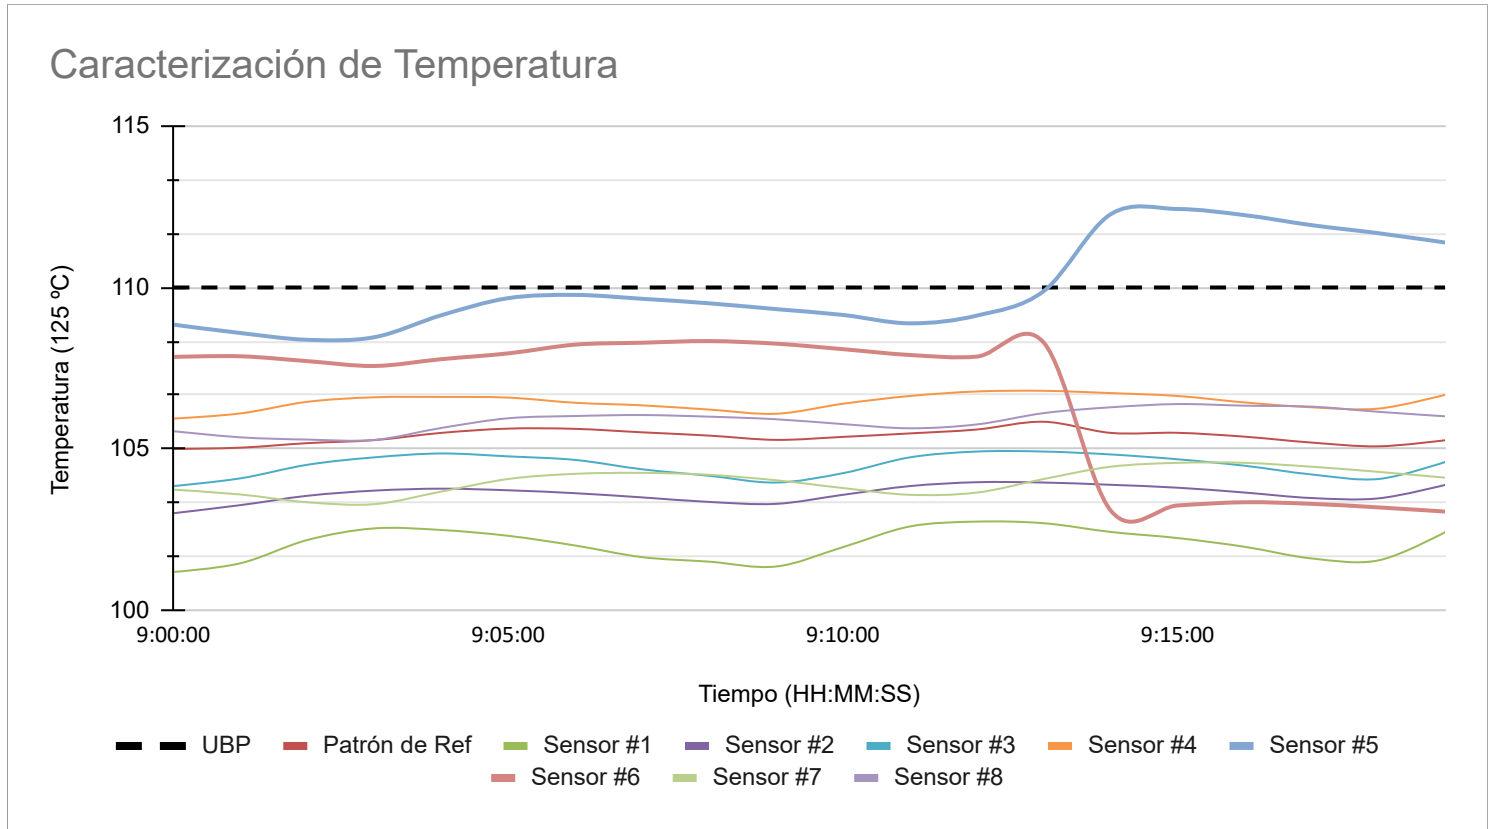
Graficos (Graphs):

Hora (Time)	UBP (UUT)	Patrón de Ref (Ref. Standard)	Sensor #1 (Sensor #1)	Sensor #2 (Sensor #2)	Sensor #3 (Sensor #3)	Sensor #4 (Sensor #4)	Sensor #5 (Sensor #5)	Sensor #6 (Sensor #6)	Sensor #7 (Sensor #7)	Sensor #8 (Sensor #8)	Error (Error)

9:00:00	110 °C	104.998 °C	101.19 °C	103.01 °C	103.85 °C	105.94 °C	108.85 °C	107.85 °C	103.74 °C	105.55 °C	5.003 °C
9:01:00	110 °C	105.04 °C	101.46 °C	103.26 °C	104.09 °C	106.1 °C	108.59 °C	107.87 °C	103.59 °C	105.36 °C	4.96 °C

Nominal (Nominal)	Patrón (Standard)	UBP (UUT)	Error (Error)	Precisión (Accuracy)	Estabilidad (Stability)	Uniformidad (Uniformity)	Incertidumbre (Uncertainty)
110 °C	105.384 °C	110.0 °C	4.616 °C	± 1.5 °C	7.046 °C	6.930 °C	± 5.8 °C
150 °C	146.980 °C	152.0 °C	5.020 °C	± 1.5 °C	2.943 °C	3.548 °C	± 5.5 °C

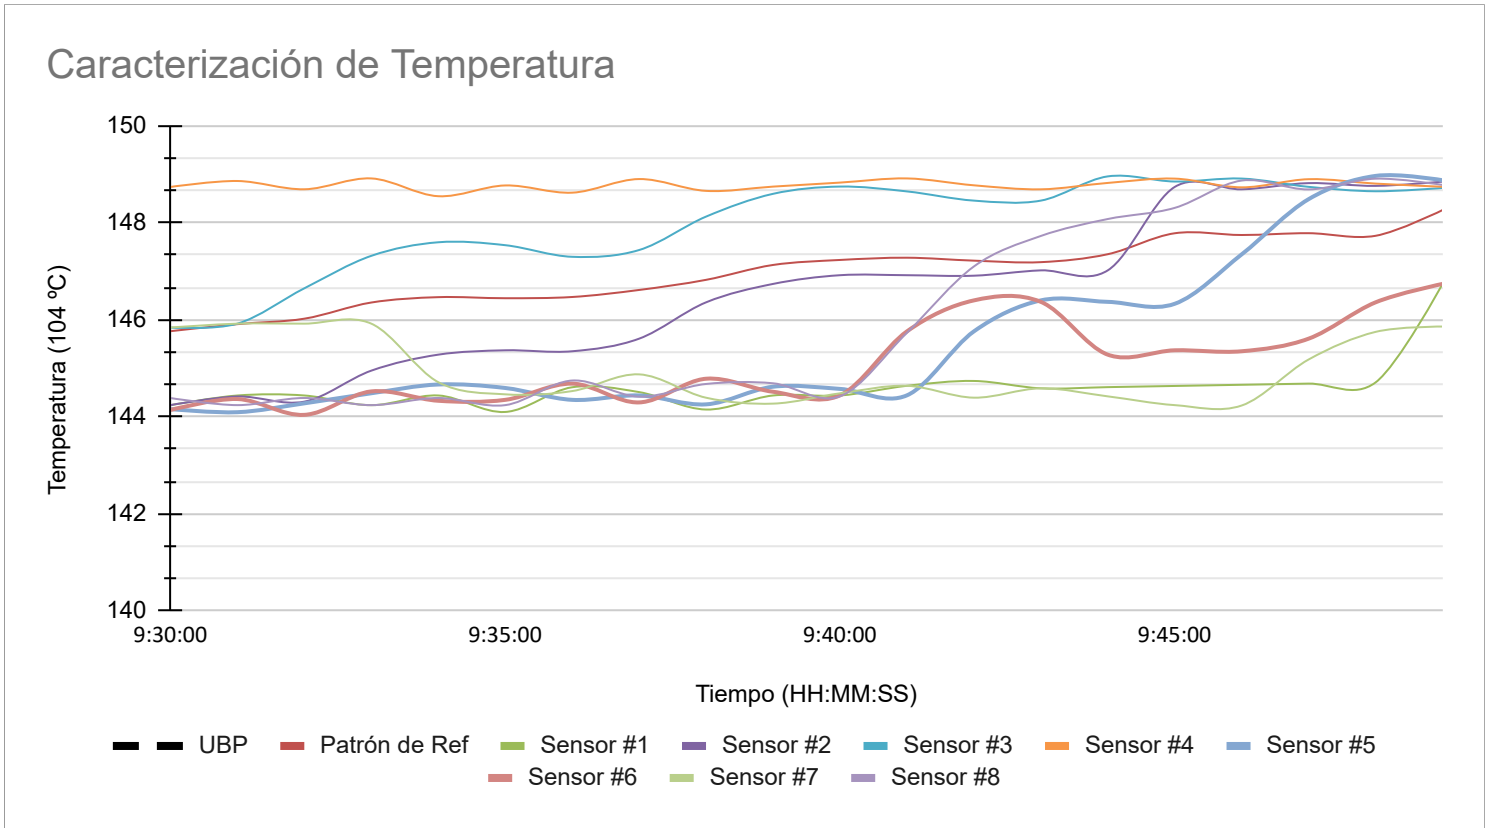
Graficos (Graphs):

Hora (Time)	UBP (UUT)	Patrón de Ref (Ref. Standard)	Sensor #1 (Sensor #1)	Sensor #2 (Sensor #2)	Sensor #3 (Sensor #3)	Sensor #4 (Sensor #4)	Sensor #5 (Sensor #5)	Sensor #6 (Sensor #6)	Sensor #7 (Sensor #7)	Sensor #8 (Sensor #8)	Error (Error)

9:30:00	152.0 °C	145.764 °C	144.24 °C	144.24 °C	145.84 °C	148.74 °C	144.16 °C	144.14 °C	145.84 °C	144.39 °C	6.236 °C
9:31:00	152.0 °C	145.91 °C	144.44 °C	144.42 °C	145.92 °C	148.87 °C	144.09 °C	144.36 °C	145.92 °C	144.24 °C	6.09 °C
