INFORME DE MANTENIMIENTO PREVENTIVO BÁSICO

Informe No.:	67045.1	Fecha de Mantenimiento:	2026-03-12
Propietario:	GLOBALCHEM QUIMICOS INDUSTRIALES Y AGRICOLAS CIA. LTDA.	Técnico de Mantenimiento:	Ing. Isaac Calle
Dirección:	CALLE N74C E4-62 Y AVENIDA ELOY ALFARO, QUITO, PICHINCHA

Equipo:	Balanza	Código empresa:	PMB-07
Marca:	WATERPROOF	Rango:	(0 a 400) kg
Modelo:	XH3119WP	División de escala:	0.1 kg
Serie:	INN-67045	Ubicación:	*****

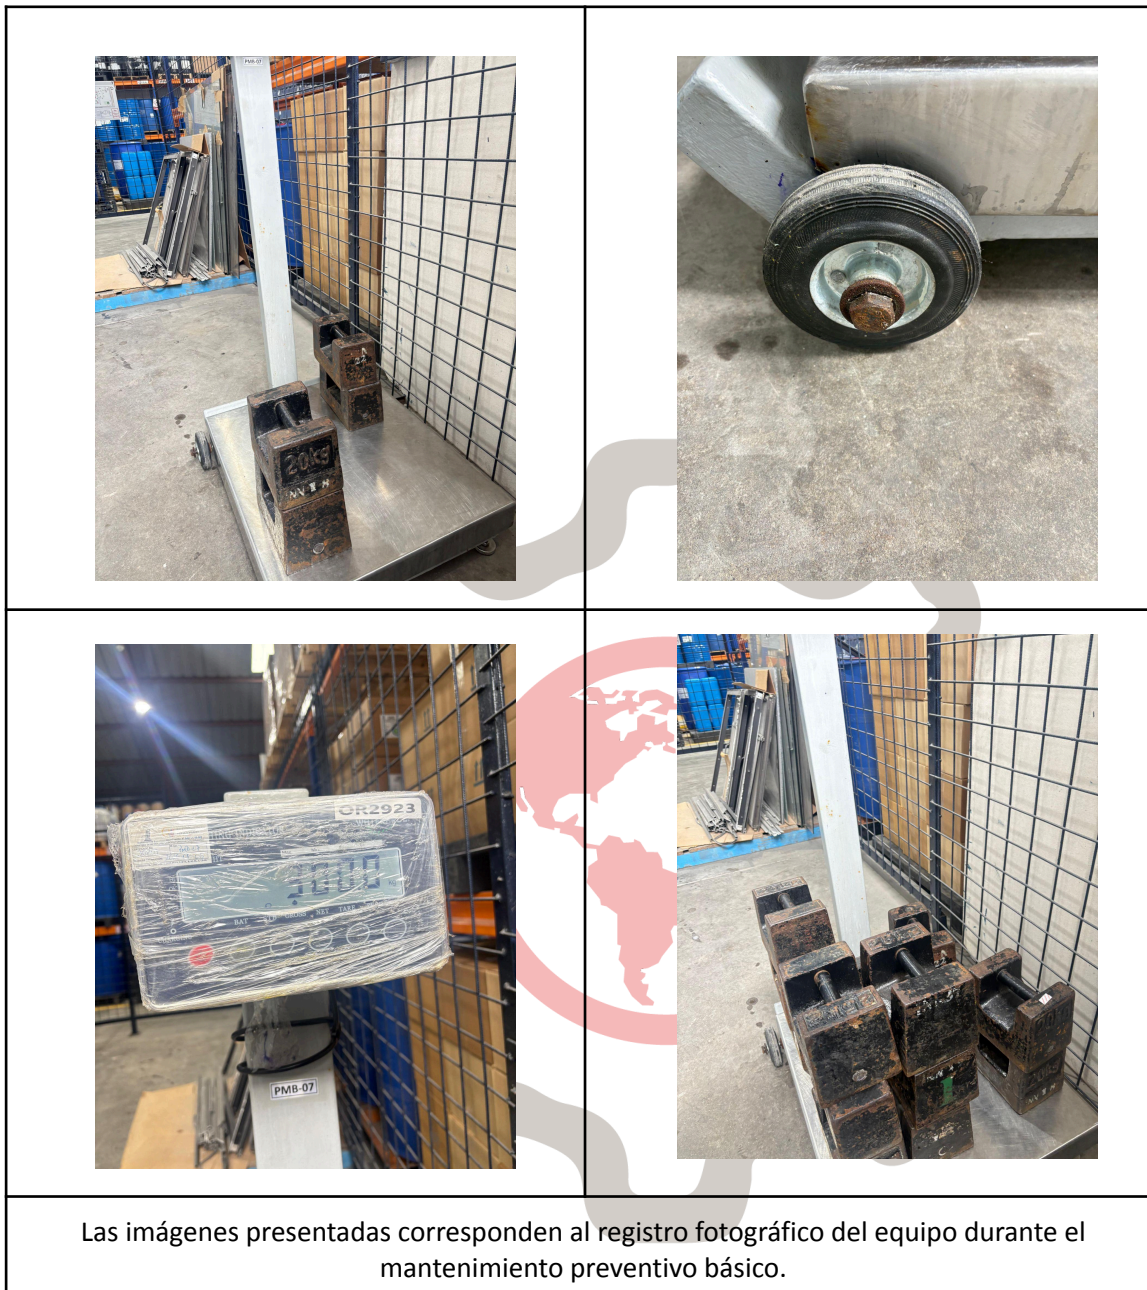
Equipo (Modelo): XH3119WP

Durante la inspección visual inicial se verificó el estado físico general del equipo, evidenciándose presencia de residuos de polvo acumulados en el interior del sistema de pesaje, así como signos de oxidación superficial en la zona del plato de pesaje. Estas condiciones pueden presentarse debido al uso continuo del equipo en ambientes con partículas suspendidas o humedad moderada.

Las imágenes presentadas corresponden al registro fotográfico del equipo durante el mantenimiento preventivo básico.

Se realizó limpieza interna y externa del equipo con el fin de retirar acumulaciones de polvo y residuos presentes en el interior de la estructura y en las zonas cercanas al mecanismo de pesaje. También se efectuó limpieza del plato de pesaje, eliminando restos de oxidación superficial y suciedad adherida, con el objetivo de mejorar las condiciones de operación y evitar interferencias en la medición.
