INFORME DE MANTENIMIENTO PREVENTIVO BÁSICO

Informe No.:	67207	Fecha de Mantenimiento:	2026-03-26
Propietario:	CONSTRUCCIONES Y PRESTACIONES PETROLERAS S.A. CPP	Técnico de Mantenimiento:	Mauricio Landívar
LA CORUÑA N28-14 Y MANUEL ITURREY, QUITO, PICHINCHA

Equipo:	Pie de rey	Código empresa:	*****
Marca:	Mitutoyo	Rango:	(0 a 300)mm
Modelo:	530-115	División de escala:	0.05 mm
Serie:	16201617	Ubicación:	*****

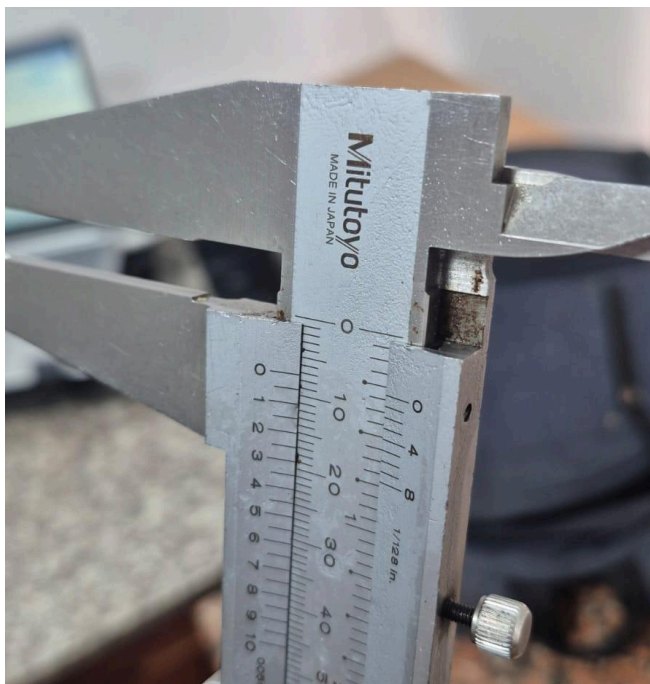
En esta etapa se identifica que el equipo no funciona correctamente, se encuentra bajo contenido de óxido y residuos de materia prima.

Se determina que el equipo no se mueve debido a que tiene una oxidación interna lo que no permite pueda realizar mediciones y se encuentra en un estado rígido.

Figura 1. Sección oxidada.

- 6.1. Se recomienda dar de baja el equipo.

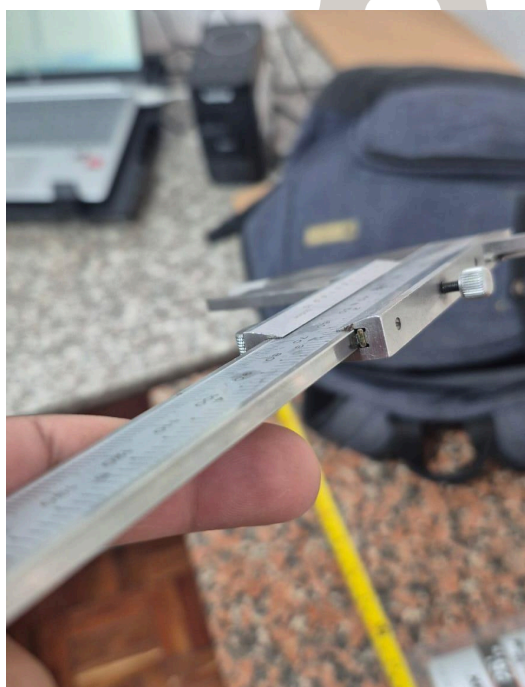
Figura 2. Sección oxidada.
