# INFORME DE MANTENIMIENTO PREVENTIVO BÁSICO

<b>Informe No.:</b>	67212	<b>Fecha de Mantenimiento:</b>	2026-03-26
<b>Propietario:</b>	CONSTRUCCIONES Y PRESTACIONES PETROLERAS S.A. CPP	<b>Técnico de Mantenimiento:</b>	Mauricio Landívar
LA CORUÑA N28-14 Y MANUEL ITURREY, QUITO, PICHINCHA

<b>Equipo:</b>	Telurómetro	<b>Código empresa:</b>	*****
<b>Marca:</b>	Fluke	<b>Rango:</b>	*****
<b>Modelo:</b>	1630	<b>División de escala:</b>	*****
<b>Serie:</b>	30490007-D	<b>Ubicación:</b>	*****

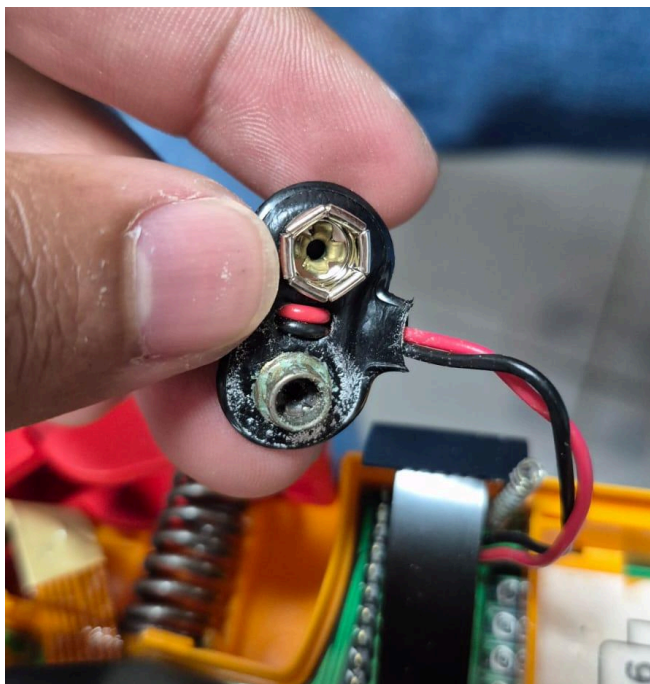
Se determina que el equipo no enciende debido a que los pines de contacto con las baterías están rotos y algunas partes presentan sulfatación. Además su pantalla presenta problemas.

**Figura 1. Sección dañada.**

- 6.1. Se recomienda dar de baja el equipo.

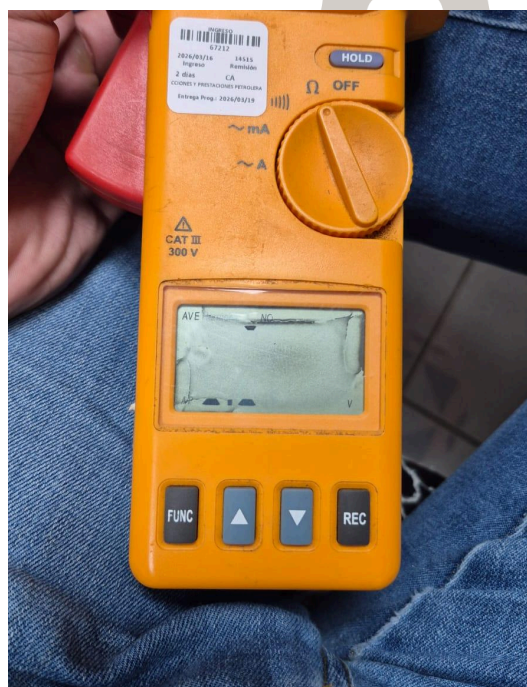
**Figura 2. Pantalla dañada.**
