INFORME DE MANTENIMIENTO PREVENTIVO BÁSICO

Informe No.:	67213	Fecha de Mantenimiento:	2026-03-26
Propietario:	CONSTRUCCIONES Y PRESTACIONES PETROLERAS S.A. CPP	Técnico de Mantenimiento:	Mauricio Landívar
LA CORUÑA N28-14 Y MANUEL ITURREY, QUITO, PICHINCHA

Equipo:	Telurómetro	Código empresa:	*****
Marca:	Fluke	Rango:	*****
Modelo:	1630	División de escala:	*****
Serie:	30140089-D	Ubicación:	*****

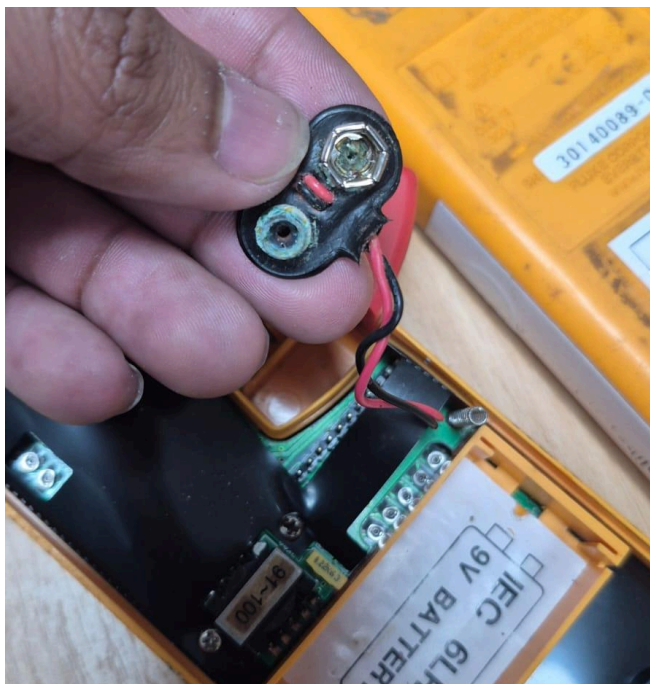
Se determina que el equipo no enciende debido a que los pines de contacto con las baterías están rotos y algunas partes presentan sulfatación. Además su pantalla presenta problemas.

Figura 1. Sección dañada.

6.1. Se recomienda dar de baja el equipo.

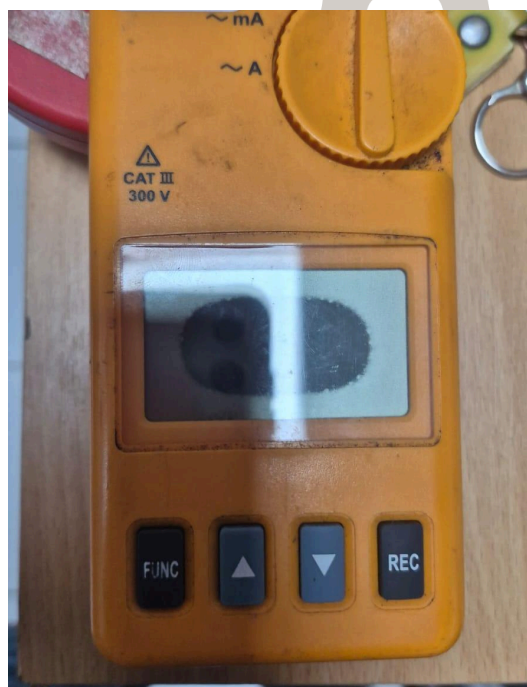
Figura 2. Pantalla dañada.
