# INFORME DE MANTENIMIENTO PREVENTIVO BÁSICO

<b>Informe No.:</b>	67542	<b>Fecha de Revisión:</b>	2026-03-25
<b>Propietario:</b>	NATIONAL TISSUE COMPANY NATIBAEC S.A.S.	<b>Técnico de Mantenimiento:</b>	Ing. Isaac Calle
<b>Dirección:</b>	Vozandes y América, Edificio YONNE Oficina 6H

<b>Equipo:</b>	Ultracongelador	<b>Código empresa:</b>	*****
<b>Marca:</b>	BIOBASE	<b>Rango:</b>	0 a -86 °C
<b>Modelo:</b>	BDF-86V418T	<b>División de escala:</b>	0.01 °C
<b>Serie:</b>	DF86V418T25240030C	<b>Ubicación:</b>	Laboratorio

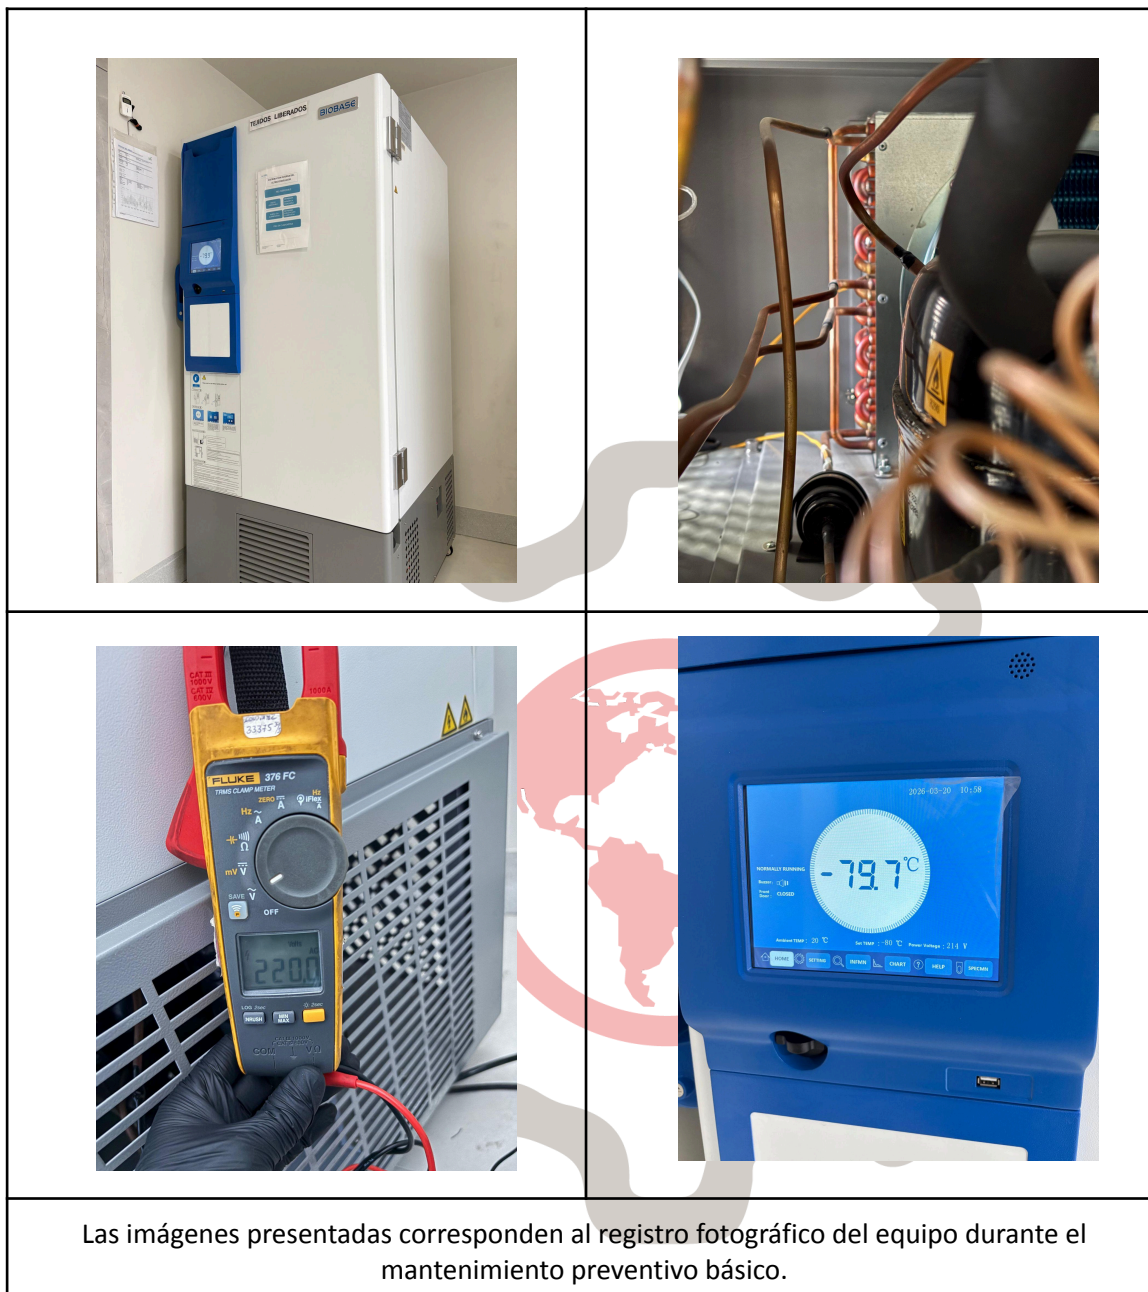
## 8. Anexo Fotográfico (1)

Las imágenes presentadas corresponden al registro fotográfico del equipo durante el mantenimiento preventivo básico.
