INFORME DE MANTENIMIENTO PREVENTIVO BÁSICO

Informe No.:	67546	Fecha de Revisión:	2026-03-25
Propietario:	NATIONAL TISSUE COMPANY NATIBAEC S.A.S.	Técnico de Mantenimiento:	Ing. Isaac Calle
Dirección:	Vozandes y America, Edificio YONNE Oficina 6H

Equipo:	Laminar Flow Cabinet	Código empresa:	*****
Marca:	BIOBASE	Rango:	(0.30 - 0.45) m/s
Modelo:	BBS-H1800(X)	División de escala:	0.01 m/s
Serie:	BBSY18HD230200022B	Ubicación:	Área blanca

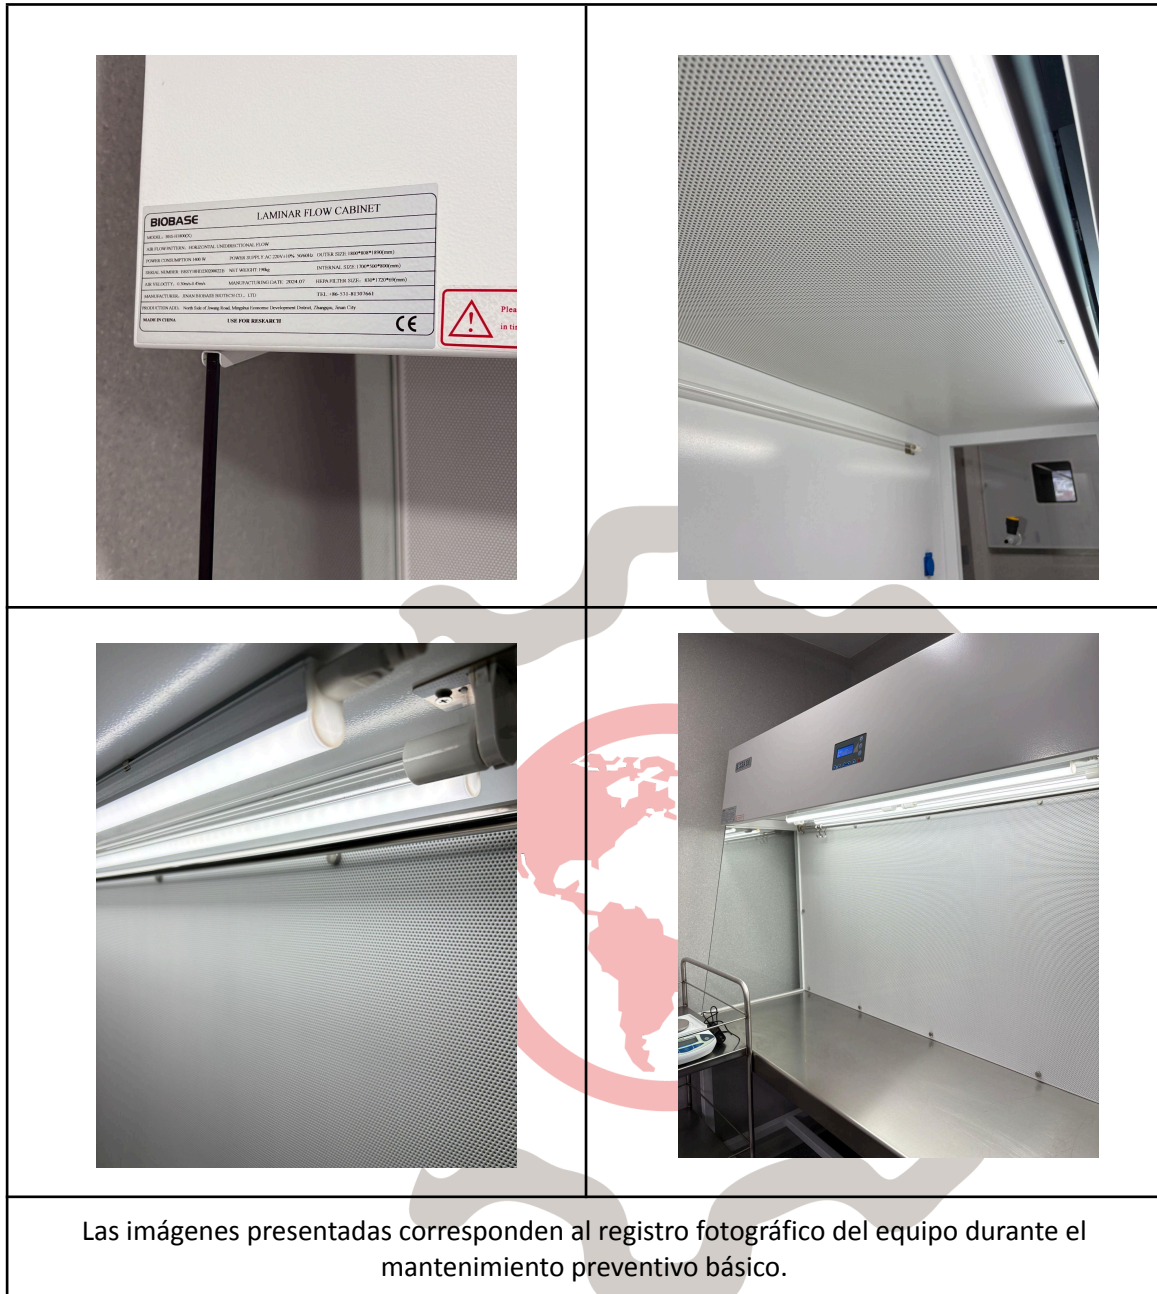
8. Anexo Fotográfico (1)

Equipo (Modelo): BBS-H1800(X)

N.º de Serie: BBSY18HD230200022B
