INFORME DE MANTENIMIENTO PREVENTIVO BÁSICO

Informe No.:	67547.1	Fecha de Revisión:	2026-03-25
Propietario:	NATIONAL TISSUE COMPANY NATIBAEC S.A.S.	Técnico de Mantenimiento:	Ing. Isaac Calle
Dirección:	Vozandes y America, Edificio YONNE Oficina 6H

Equipo:	Moledora de Huesos	Código empresa:	*****
Marca:	BIOBASE	Rango:	*****
Modelo:	BK-48S	División de escala:	*****
Serie:	BK20240710001	Ubicación:	Área blanca

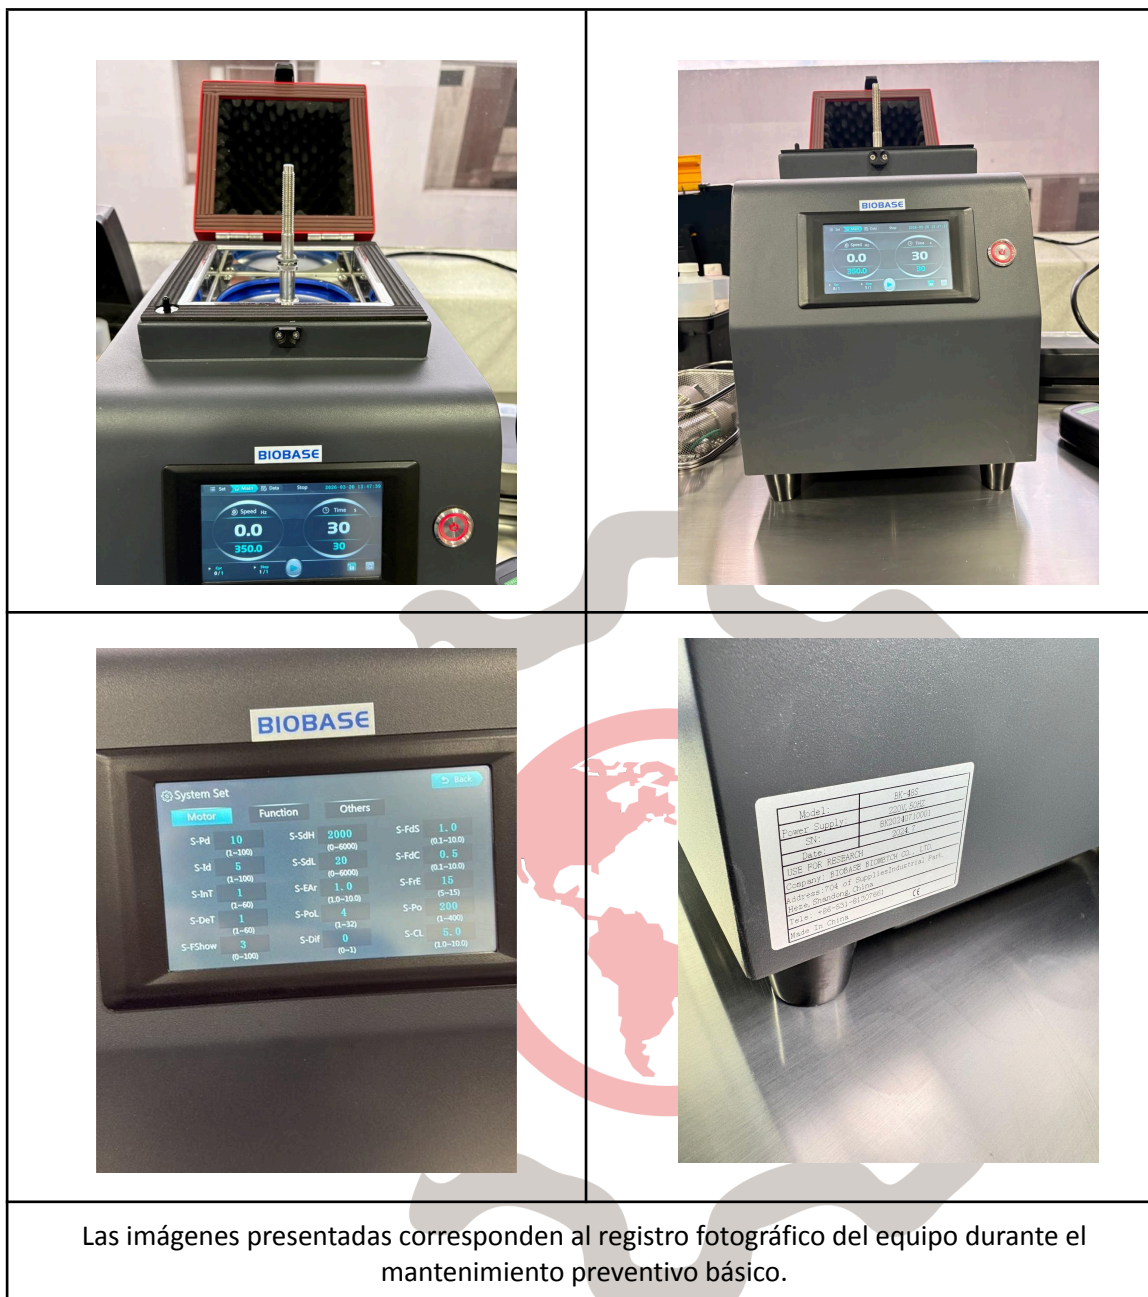
8. Anexo Fotográfico (1)

Las imágenes presentadas corresponden al registro fotográfico del equipo durante el mantenimiento preventivo básico.
