INFORME DE REVISION			
No. de Informe:	68214.1	Fecha de revisión:	2026-04-01
Descripción del proyecto y/o Equipo:		Balanza	
Marca:	Kingship	Modelo:	GRW-60
No. de serie:	2512153	ID/Código:	N/A
Propietario:	TROVADOR FINANCIAL CORP.		
Contacto:			
Informe realizado por:	Ing. Rodrigo Tejada

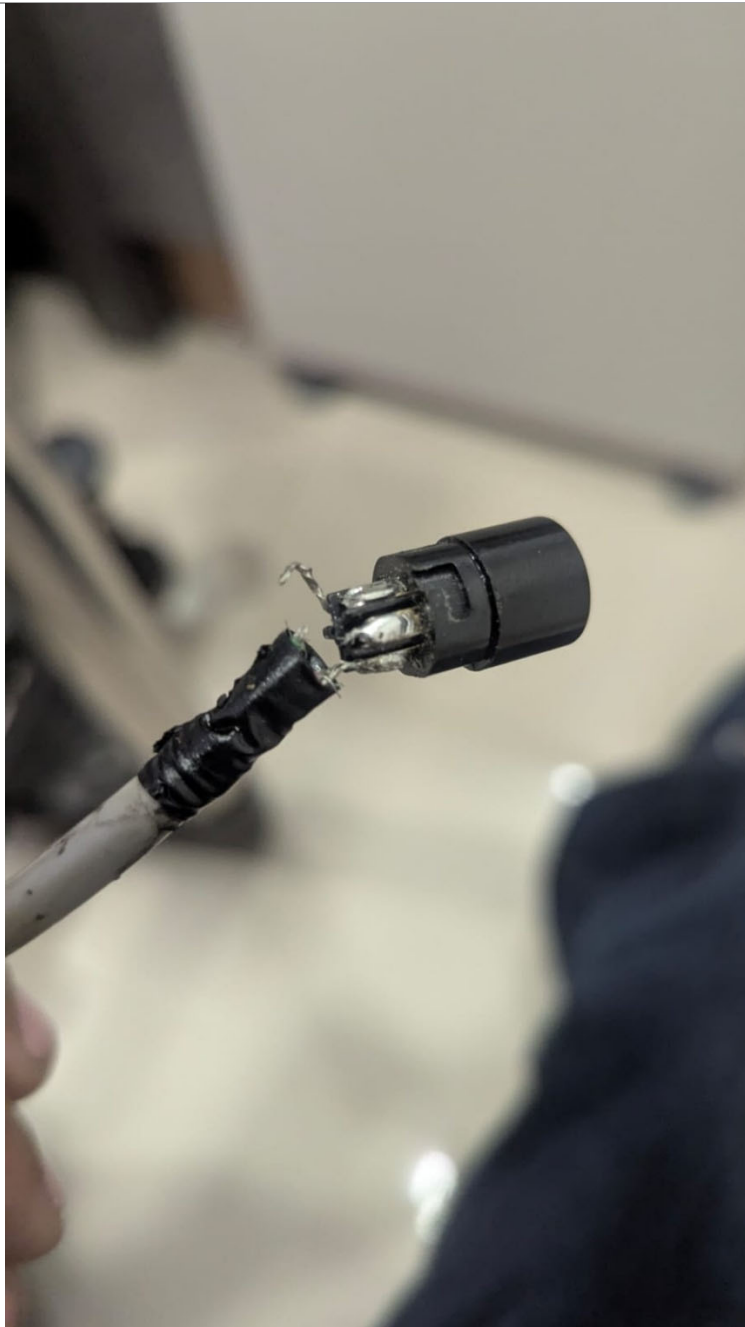
<b>1. Motivo de la revisión:</b>
Equipo o instrumento no detecta peso
<b>2. Acción Inmediata</b>
Se trasladó al área de revisión y reparación de instrumentos para su debida inspección.
<b>3. Complementos de la revisión:</b>
Se procede al desmontaje del equipo en busca de falsos contactos, cables partidos o corrosión en contactos.
<b>4. Observaciones:</b>
Se encontró falso contacto en el cableado que comunica la celda de peso con el controlador, procediendo así con el desmontaje del cableado encontrando un cable suelto en el conector. Tambien se notó deficiencia en la celda de peso, se limpiaron contactor internos y se repasaron soldaduras de la celda para garntizar mejor contacto. Luego se hace una prueba logrando la detección de la masa, dando por concluido el procedimiento.

Fig 1 Conector completamente desoldado

- Evitar halar el cable para desconectarlo, siempre tirar del conector.
- No sobrecargar el instrumento mas alla de su capacidad máxima.
- No dejar caer bruscamente el peso sobre la balanza, los impactos fuertes podrian dañar permanentemente la celda de peso

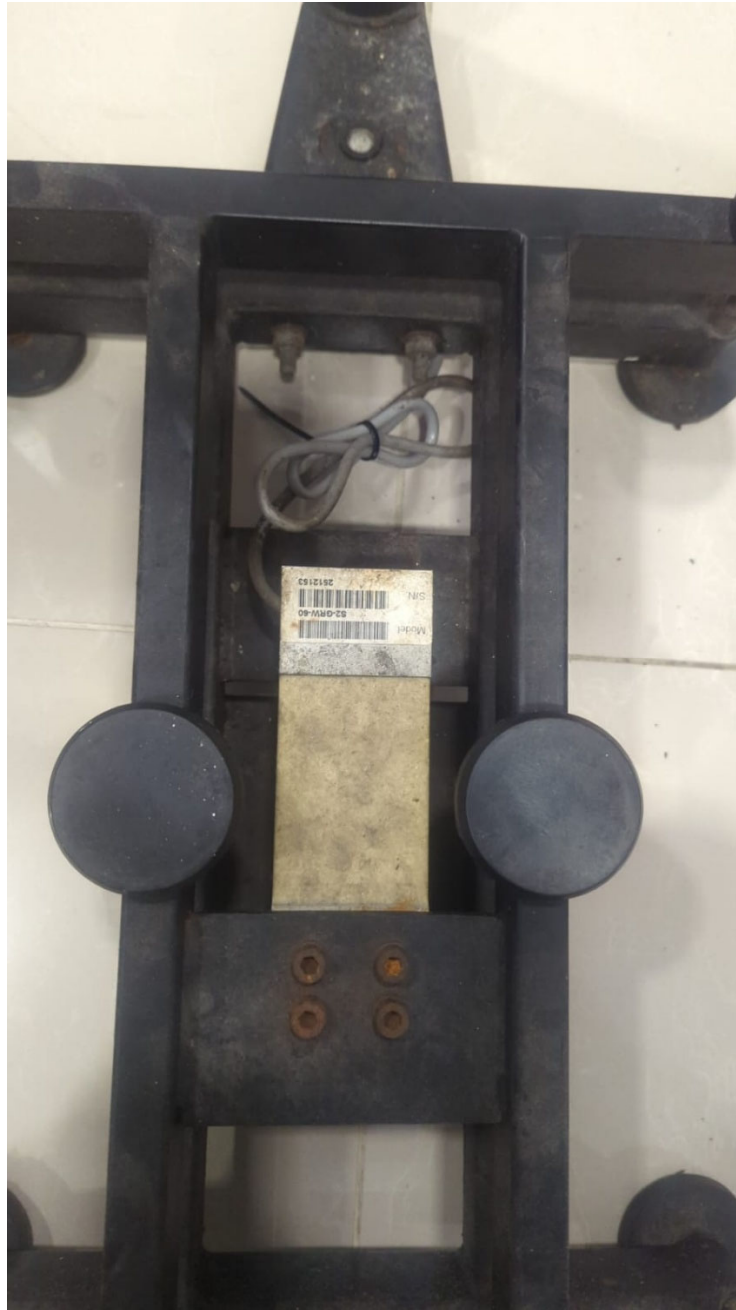
Fig 2 Mecanismo de celda de peso, se recoge el cable en esta parte para evitar

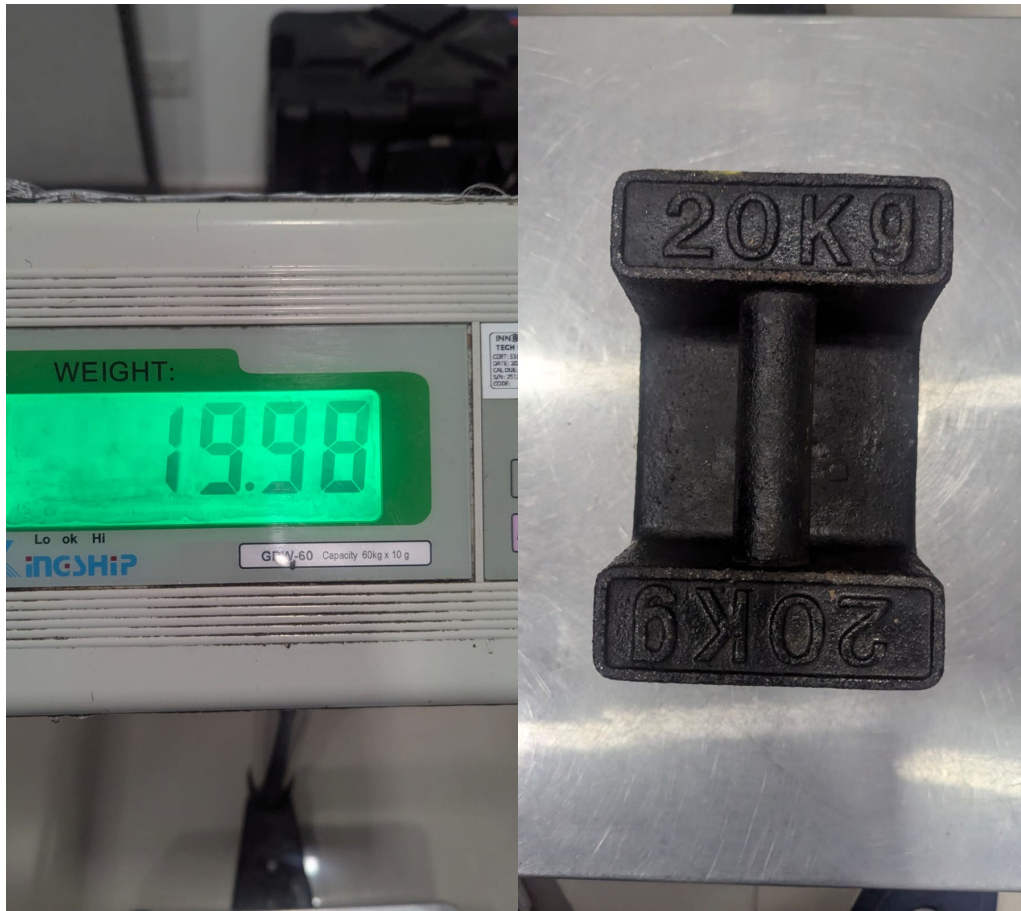
Fig 3. Prueba de funcionamiento de la celda de peso, como se muestra el resultado es satisfactorio
